# Die Restaurierung der Josef Aigner- Orgel in St. Martin am Kofl

## Dokumentation

Orgelbau  
**K A U F M A N N**

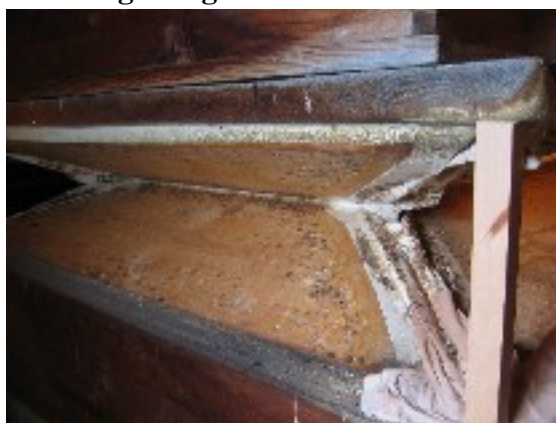
der Balg vor der Restaurierung

Der 2,2 x 1,15 m große Balg im Gewölbe ist einfaltig und kann über einem Trethebel hinter der Orgel betätigt werden und macht ca. 25 cm Gang. Der darunterliegende Schöpferbalg hat die selben Maße wie der Magazinbalg. Die Restaurierungsarbeiten haben wir mit der Neubelederung der originalen Balgbelederung begonnen. Die alte Belederung wurde abgelöst, die Gewichte aus den beiden Balgkisten entnommen, dass der Balg aufgestützt werden konnte, alle Balg und Kanalteile gereinigt. An vielen Stellen wurden neue Scharniere (Darmflexen) eingebaut, die Belederung erfolgte doppelt, d.h. zuerst

wurden schmälere Streifen aufgeleimt, welche dann durch die zweiten breiten Streifen abgedeckt werden. Auch alle Zwickel ( 6 Stück) samt Eckkappen wurden erneuert. Ein Zwickel hat eine Länge von 86 cm und 17 cm bzw an der breitesten Stelle 27 cm. Insgesamt wurden 7 Lederfelle nur für die Neubelederung gebraucht. Das Auslassventil wurde neu beledert und die Anzeigeschnur erneuert. (ca. 7 Felle Leder)

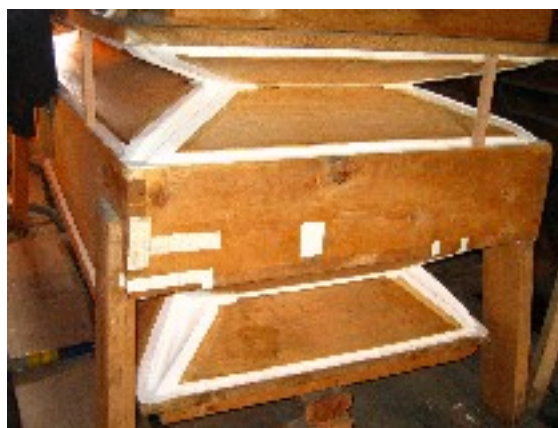
der Balg nach der Restaurierung

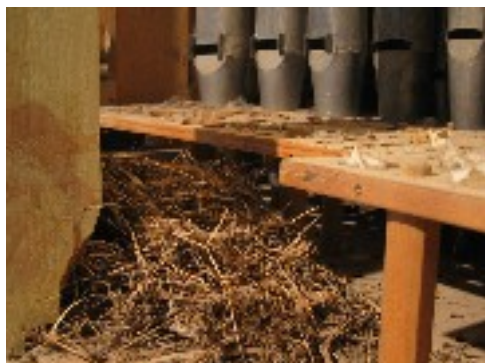
dasVogelnest zwischen den Pfeifen

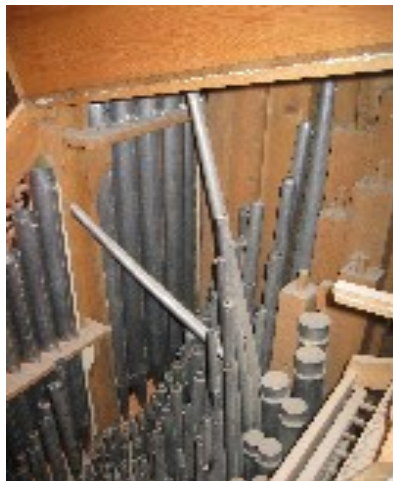
das Pfeifenwerk vorher

Das gesamte Pfeifenwerk haben wir in die Werkstatt gebracht, jede Pfeife einzeln in einer großen Wanne nass gereinigt und nach dem Austrocknen für die Lötarbeiten vorbereitet.

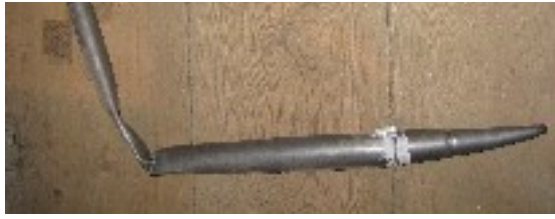
die geknickte Salicionalpfeife

Lötnähte nachgelötet, zwei Pfeifenfüße erneuert. Einige Kerne waren lose und mussten neu gesetzt werden, zwei Salicionalpfeifen waren geknickt und mussten an dem Punkt aufgetrennt und wieder verlötet werden.

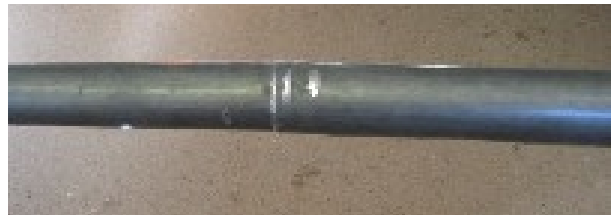
die wieder zusammengesetzte  
ausgerundete Salicionalpfeife

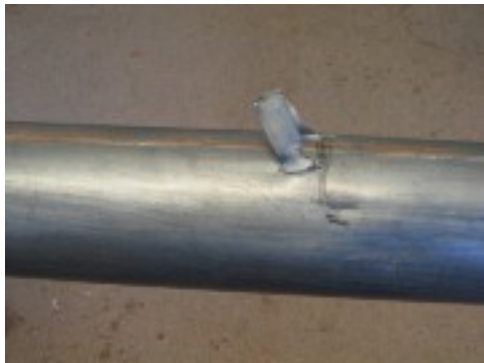
eine gerissene Haft

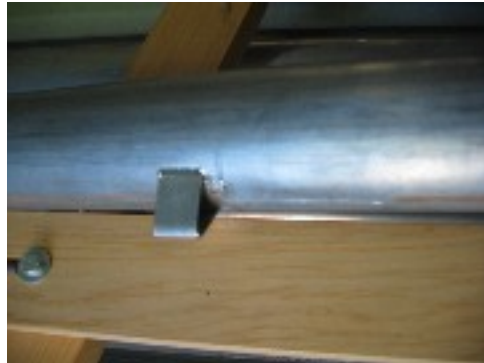
die neue Haft

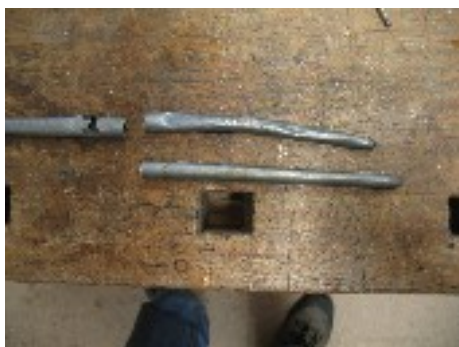
der zu weiche Fuß wird abgetrennt  
und ein neuer Fuß angelötet

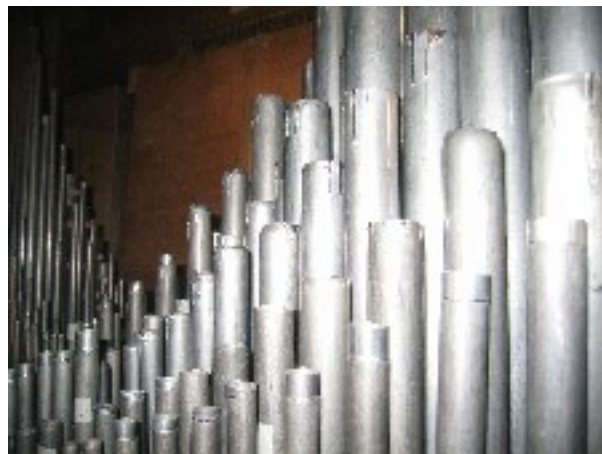
das Pfeifenwerk mit den vielen Lötstellen

Die Lötarbeiten am Pfeifenwerk waren sehr ausgedehnt und vielfältig. Ca. 180 Pfeifen mussten verlängert(vorwiegend Salicional und Mixtur)werden, 5 neue Fußspitzen wurden an Prospektpfeifen und an 3 Innenpfeifen gelötet, eine neue Hafte bei e° vom Prinzipal angelötet, alle Stimmrollen ca. 220 Stück zugelötet, ca. 200 undichte

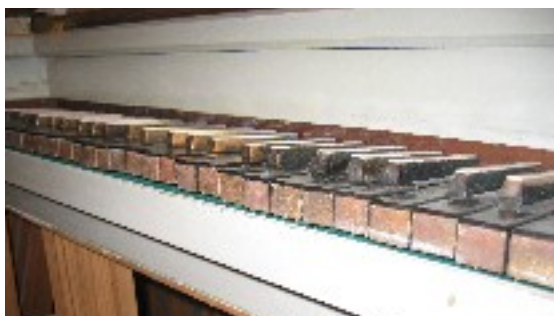
die Manualtraktur vorher

Die Manualklaviatur ist auch wie viele andere Teile dieser Orgel für Aigner sehr unsauber, gemacht worden, die Tastenbreiten sind ungleich, die Tastenbeläge unterschiedlich, die Ober- Untertasten seitlich mit schwarzer Breite beschmiert, um die Unregelmäßigkeiten weniger auffallen zu lassen. Die Tasten waren an den Achsstiften ausgeschlagen und wurden durch das Verkleinern der Bohrung verbessert.

Die Tasten wurden poliert, der Tastenkopf, welcher mit einem Goldprokatpapier verziert ist, mit Goldfarbe hervorgehoben, neue Ledermutter und Kerntuchscheiben angebracht, alle Achsstiften der Wellen

ausgewechselt, da die alten Stiften Spiel hatten und dadurch das Spielgeräusch verstärkten. Die Aufschlagtücher wurden durch Lederstreifen ersetzt. Die Klaviaturbacken und das Tastenabschlussbrett geschliffen und poliert, dieses Brett war übermalen.

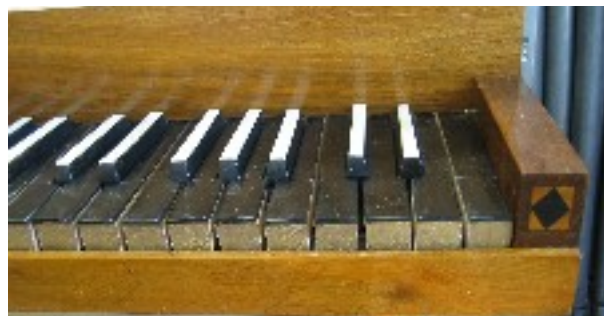
nachher mit den abgebeizten Frontbrettern

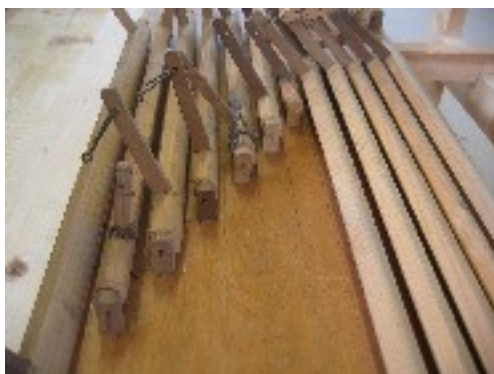
Die Wellenbretter wurden gänzlich zerlegt, da die Achsstiften zu locker waren, wodurch ein sehr lautes Trakturgeräusch entsteht. Alle Achsstiften wurden ausgewechselt. Einige Ärmchen waren brüchig und wurden rekonstruiert, so auch einige Wellenhalter und Wellen. Ein Wellenärmchen war schräg eingeleimt und musste gerade aufgesetzt.

die reparaturbedürftigen Stellen am Pedalwellenbrett

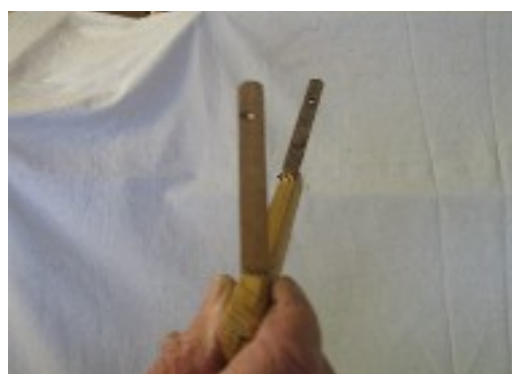
das verdrehte Wellenärmchen

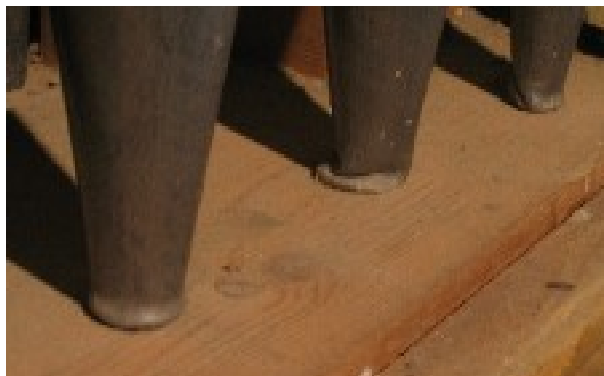
gesunkene Fußspitzen vom Principal

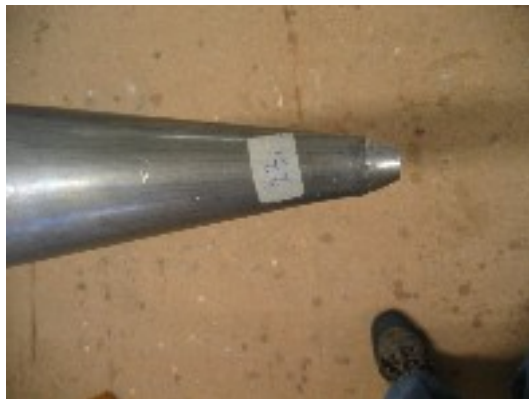
neue Fußspitze

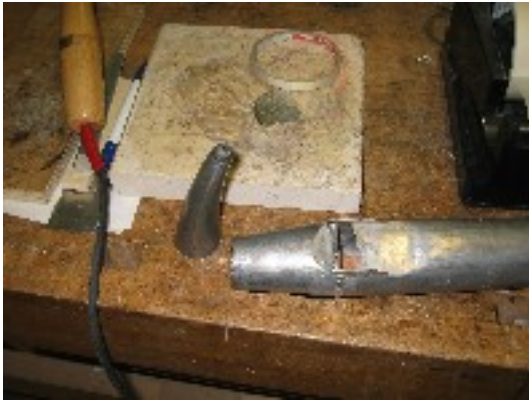
der verkrümmte Pfeifenfuß

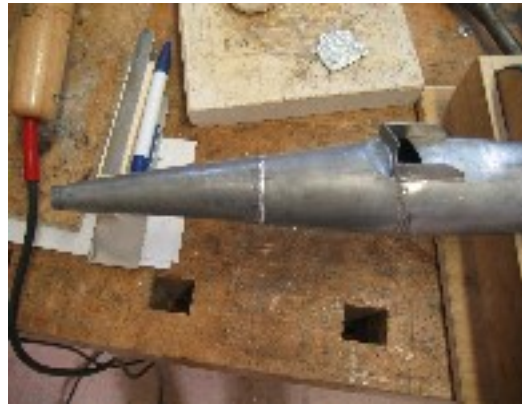
der angelötete und ausgeformte Pfeifenfuß

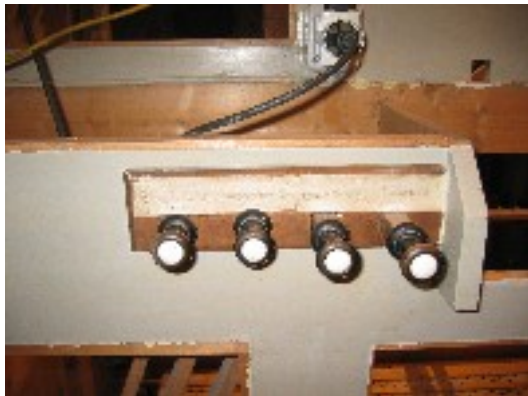
ausgespannt werden. Am Tastendeckel fehlte ein kleines Eck, welches ergänzt wurde und die Risse durch den Deckel wurden verleimt. Die Registerzugblenden waren von Farbspritzern überzogen und die Beschriftung war nicht mehr leserlich. Die Blenden wurden gesäubert und poliert und neue handgeschriebene Schildchen in Streifenform angebracht (die handgeschriebenen Schildchen waren für die Einweihung noch nicht aufgeklebt).

die Registerbeschriftung mit den Registerknöpfen

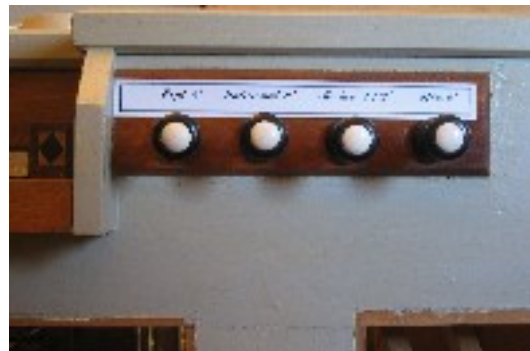
die neue Beschriftung mit der polierten Blende

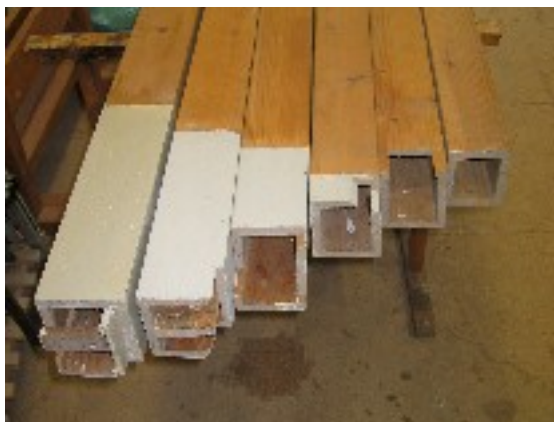
Die offenen Holzpfeifen von Principal waren an den Pfeifenmündungen durch das Höherstimmen eingeschnitten und mussten verlängert werden.

die zerfranzten Pfeifenmündungen

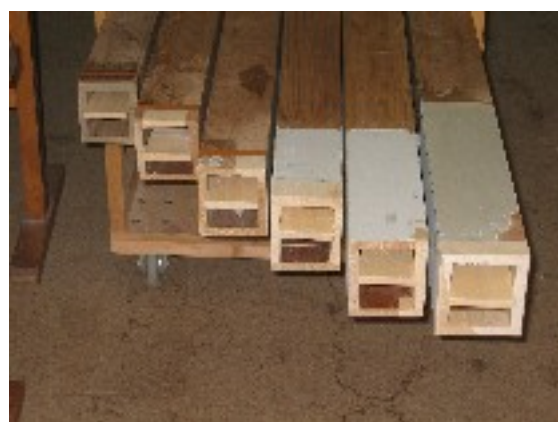
die ausgeglichenen Pfeifenmündungen mit neuen Stimmhölzern

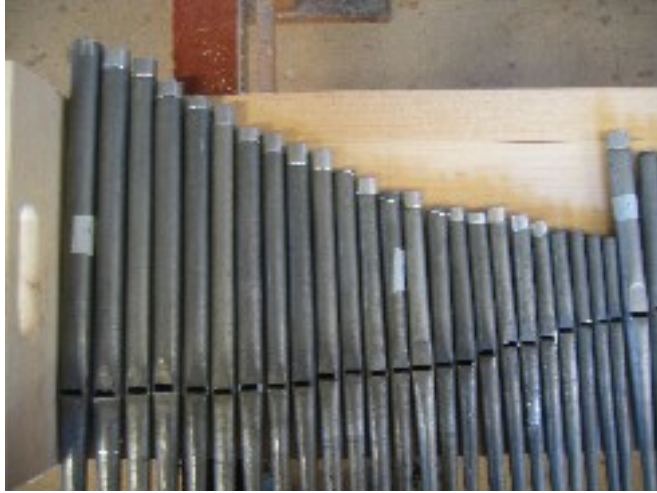
die angelöteten Pfeifen von Mixtur 1'-Chor
