# Dokumentation

## der Restaurierung der Orgel in der Pfarrkirche Maria vom Guten Rat in Enneberg

**Josef Aigner 1855 / Franz (II) Reinisch 1886**

Deutschnofen, November 2020

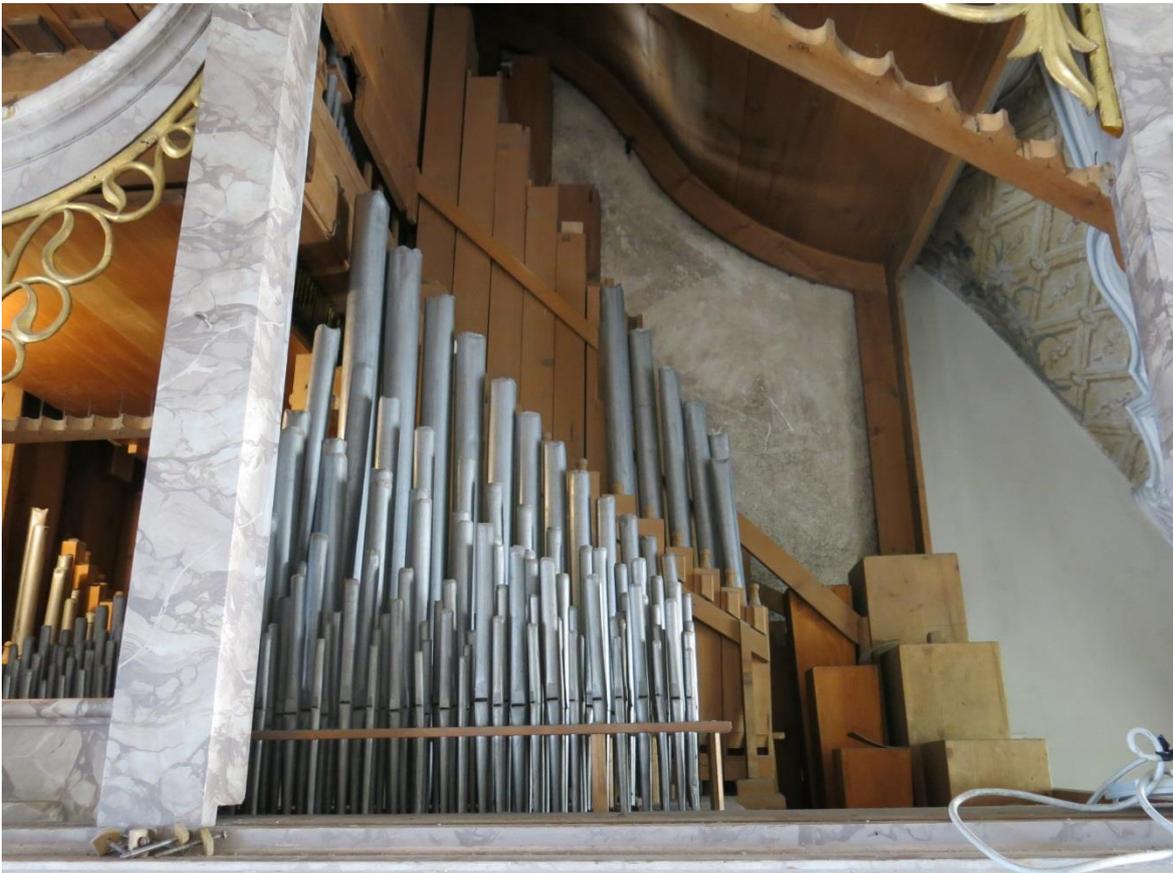
*der Abbau, die Pfeifen werden von vorne ausgeräumt*

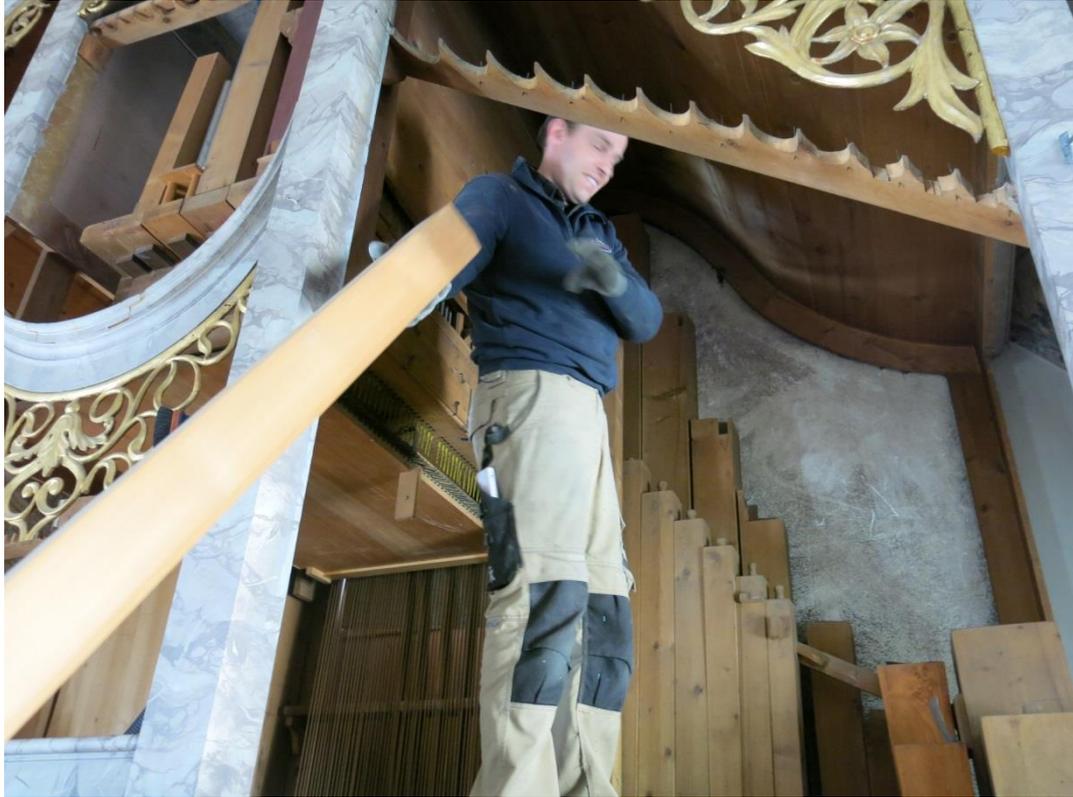
*Pfeifen und Stöcke werden ausgebaut*

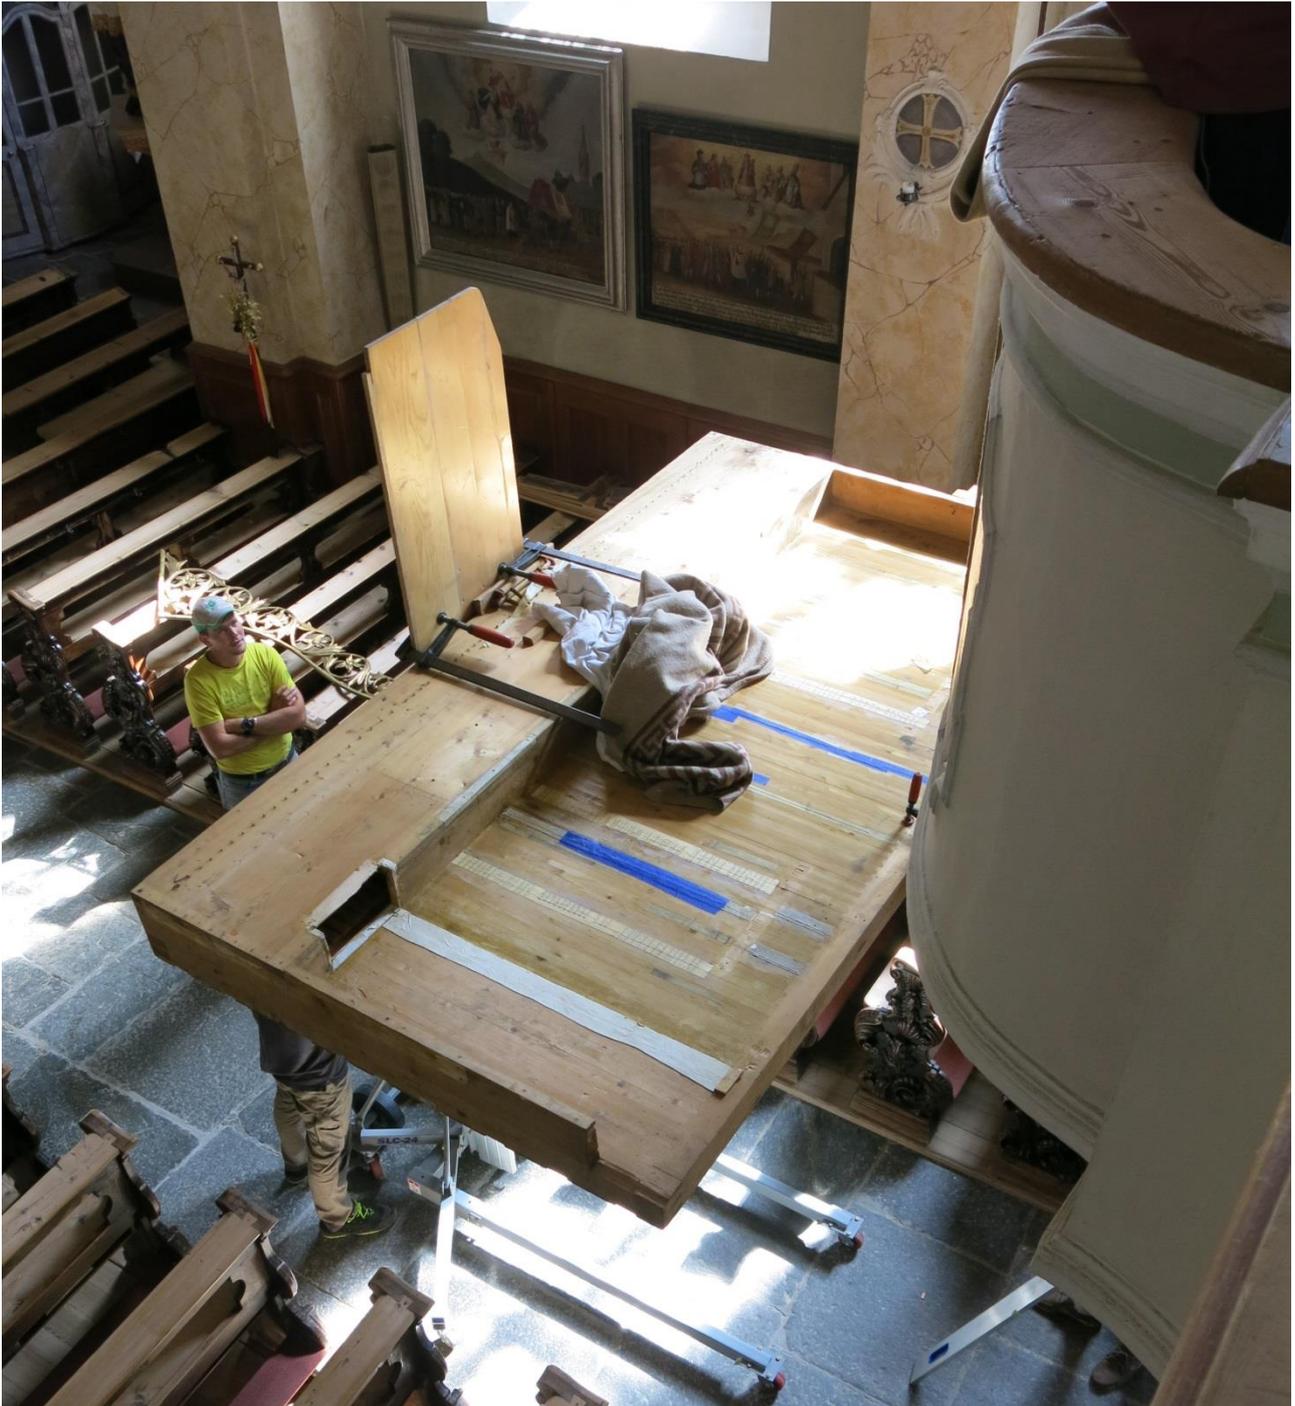
*alle Teile werden mit dem Hebekran in die Kirche abgelassen verpackt und geliefert, so auch die große Windlade des Hauptwerkes*

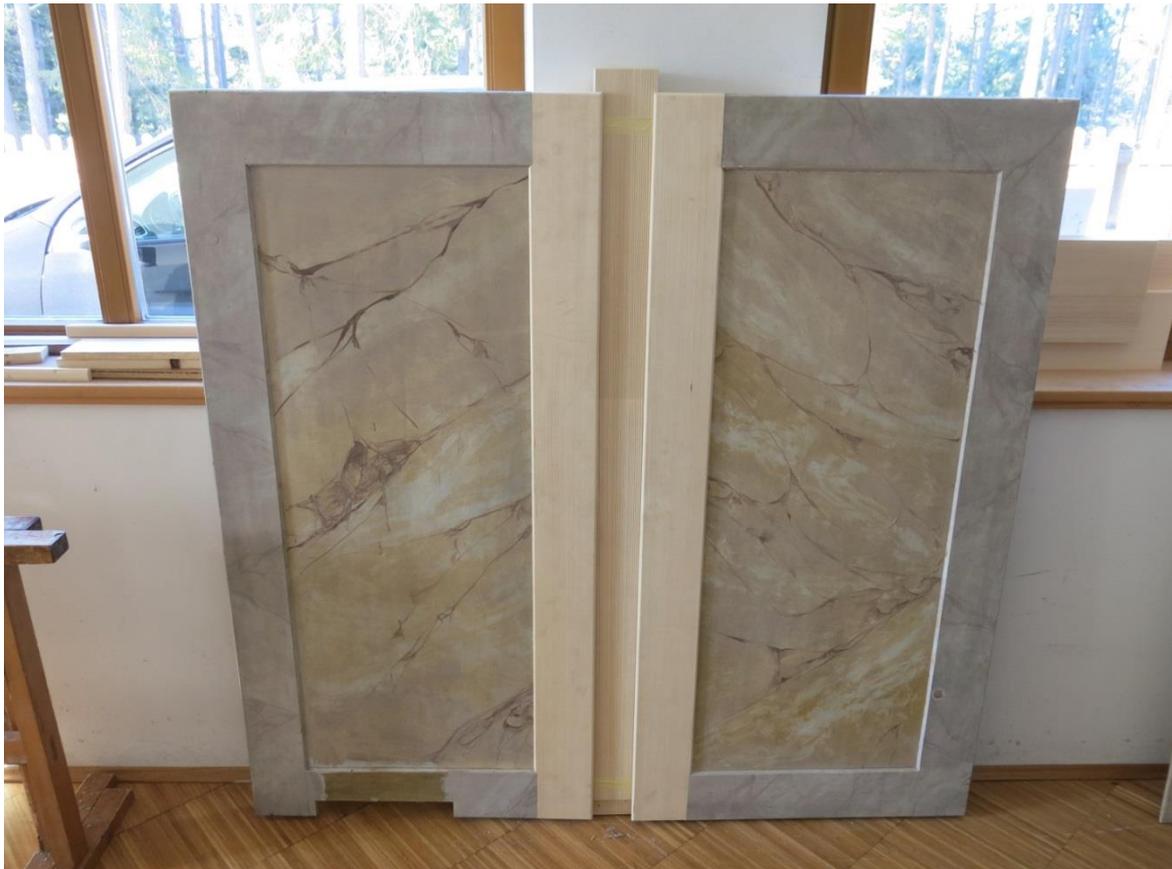
*die beiden großen Füllungen wurden in der Mitte geteilt und ein Steg eingebaut*

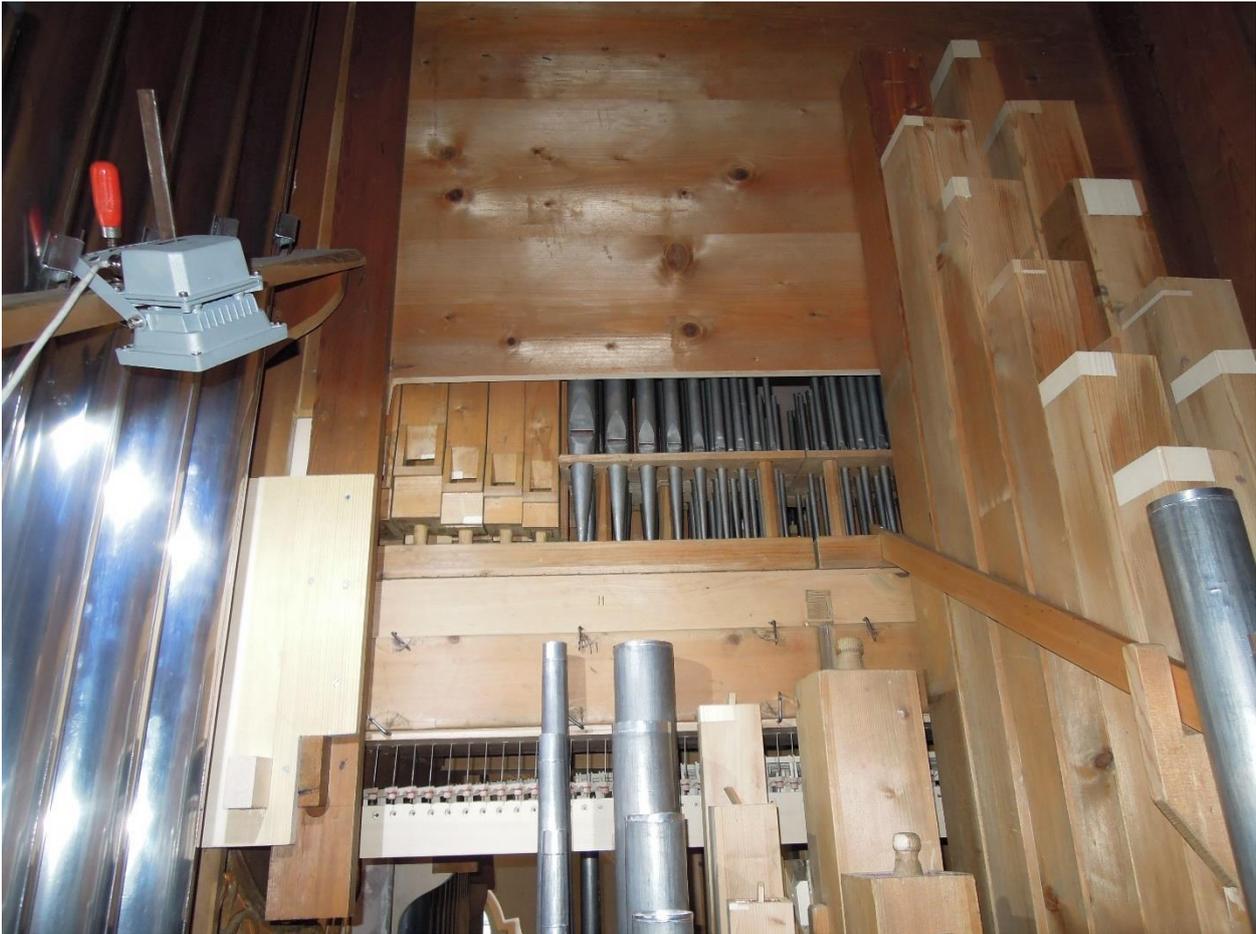
*Gut sichtbar das neue Lager für die Positivlade und der um 15 cm höhere Ausschnitt der Füllung, dadurch können die Pfeifen besser aussprechen*

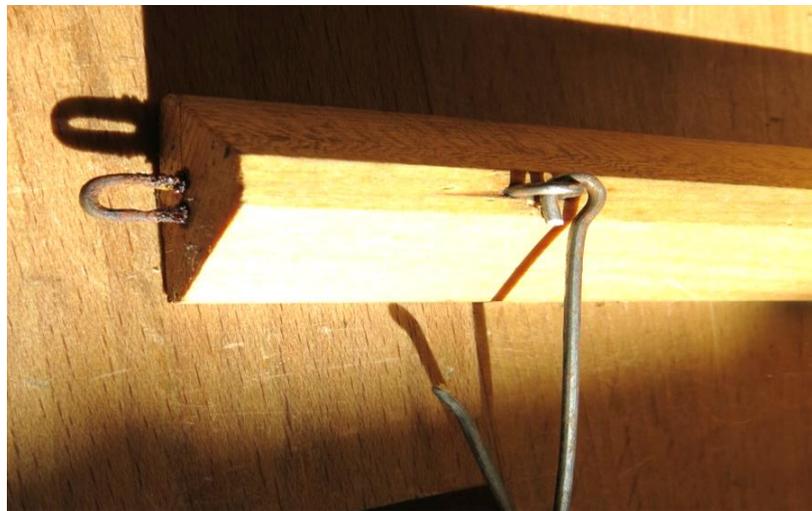
*die Ventilkammern an der Stirnseite waren stark verrostet*

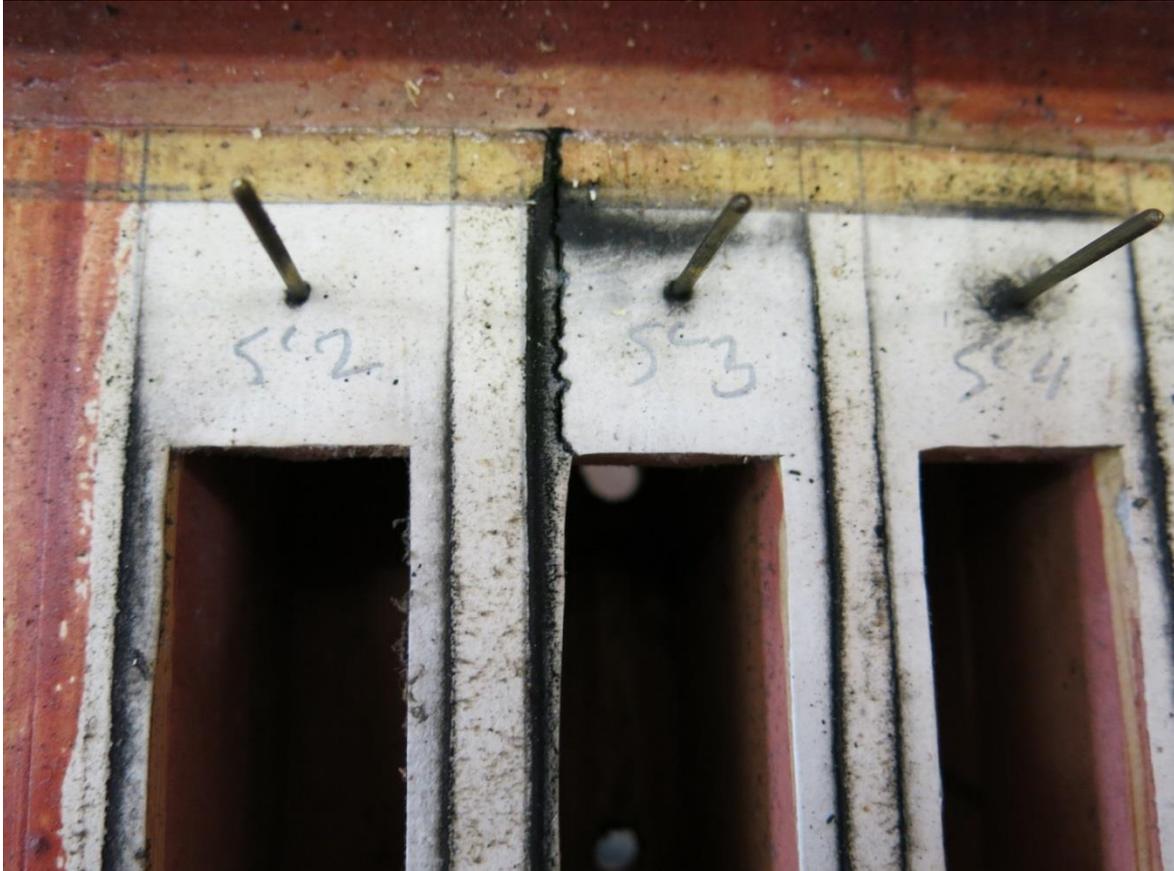
*viele gerissene Kanzellen an den Ventilschlitzten mußten abgedichtet werden*

- Anhänger, Drähte, Führungsklammern und Stifte mit der Stahlbürste und Feile gereinigt
- Risse im Ventilschlitzbereich und die Risse an der Unterseite der Windlade mit Furnieren ausgespänt

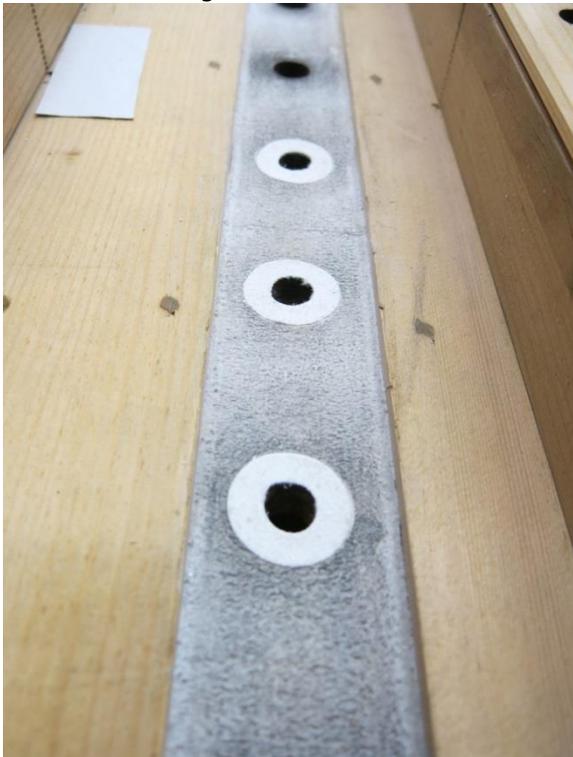
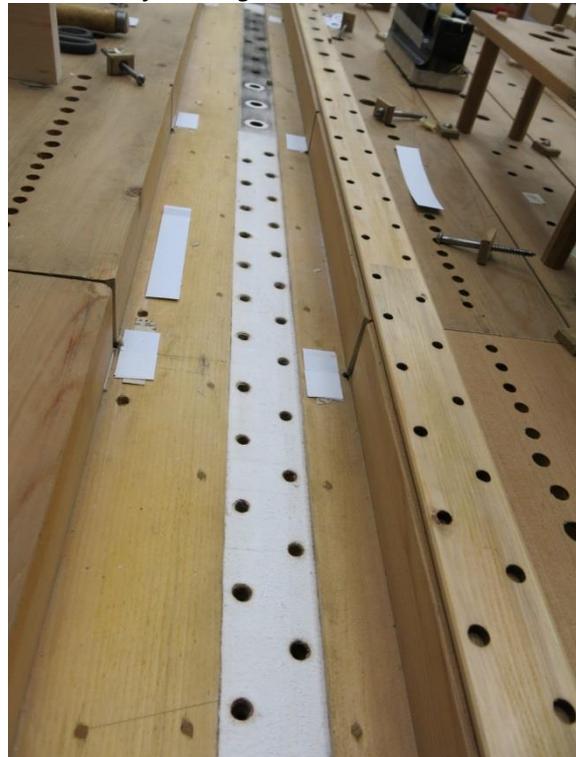
*teilweise wurden Lederbahnen gänzlich erneuert, teilweise auch nur partiell Scheiben eingefügt*

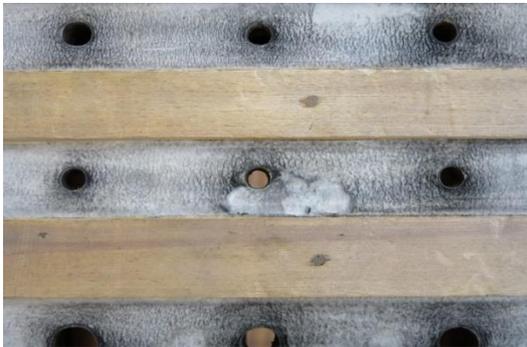
*Beschädigte Stellen wurden erneuert*

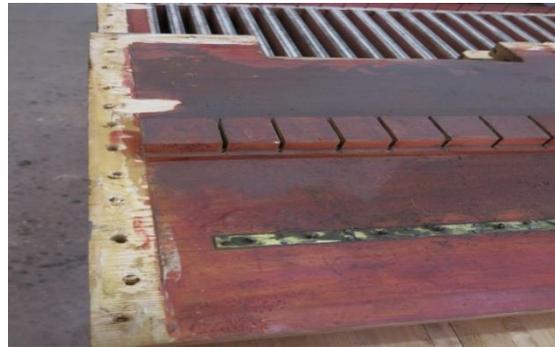
*die Grundplatte war stark verschmutzt*

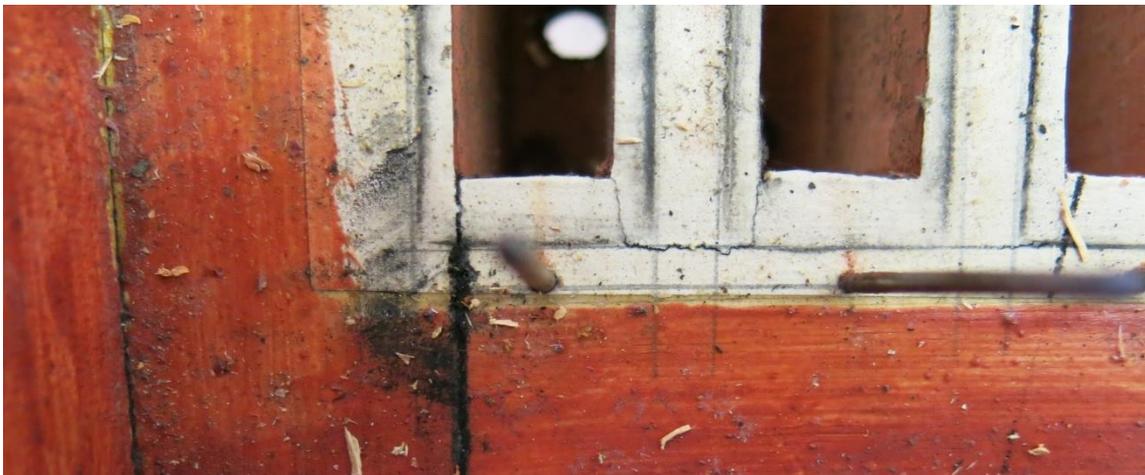
*Risse am Ende der Ventilschlitze wurden mit feinen Furnieren abgedichtet*

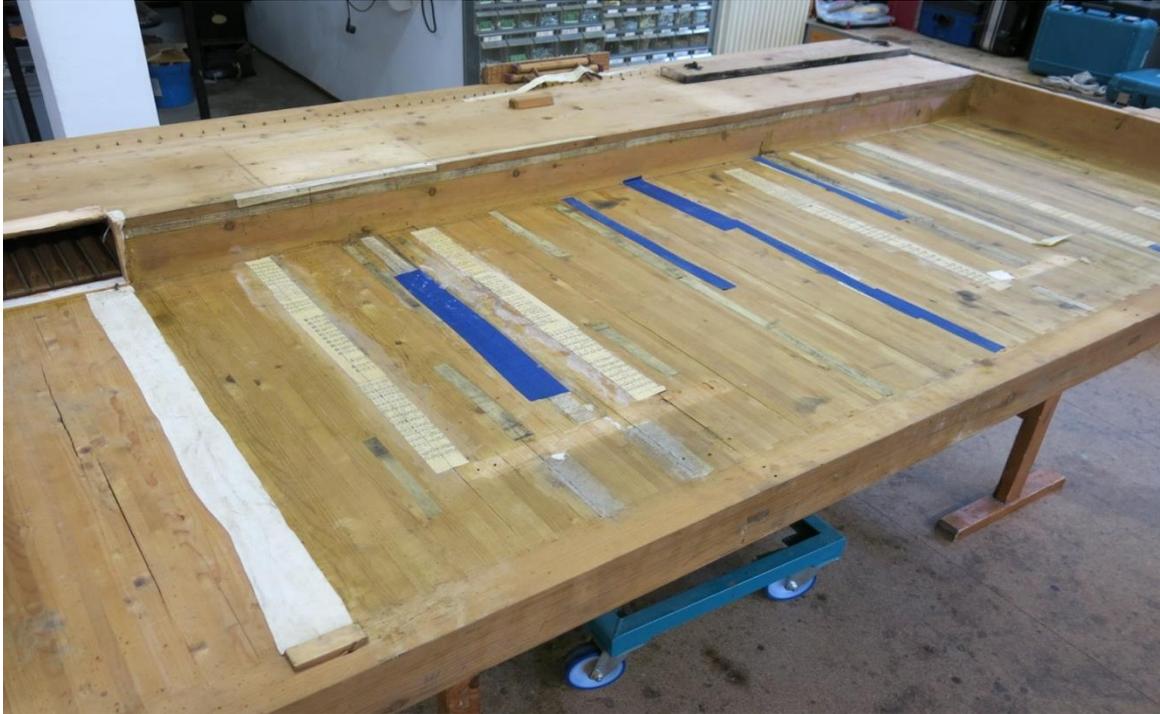
*die Windladenunterseite vorher und nachher*

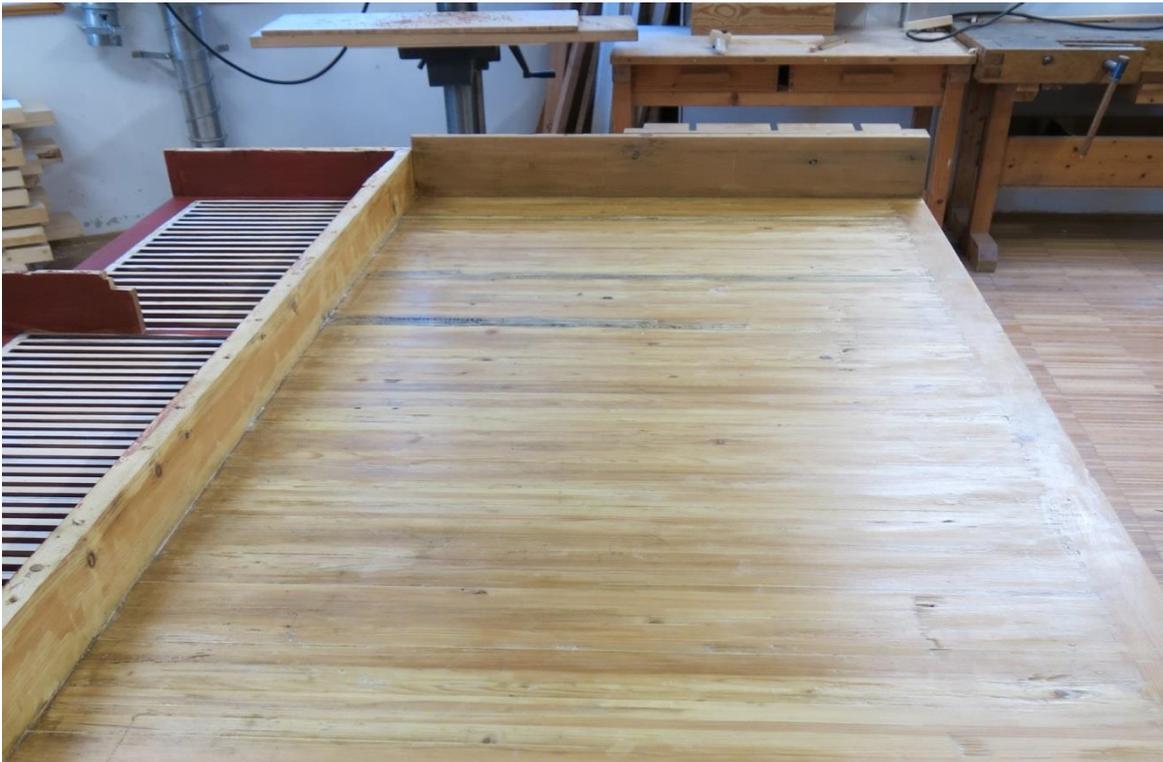
*alle Risse wurden mit feinen Furnieren ausgespönt und die gesamte Windladenunterseite mit Warmleim versiegelt*

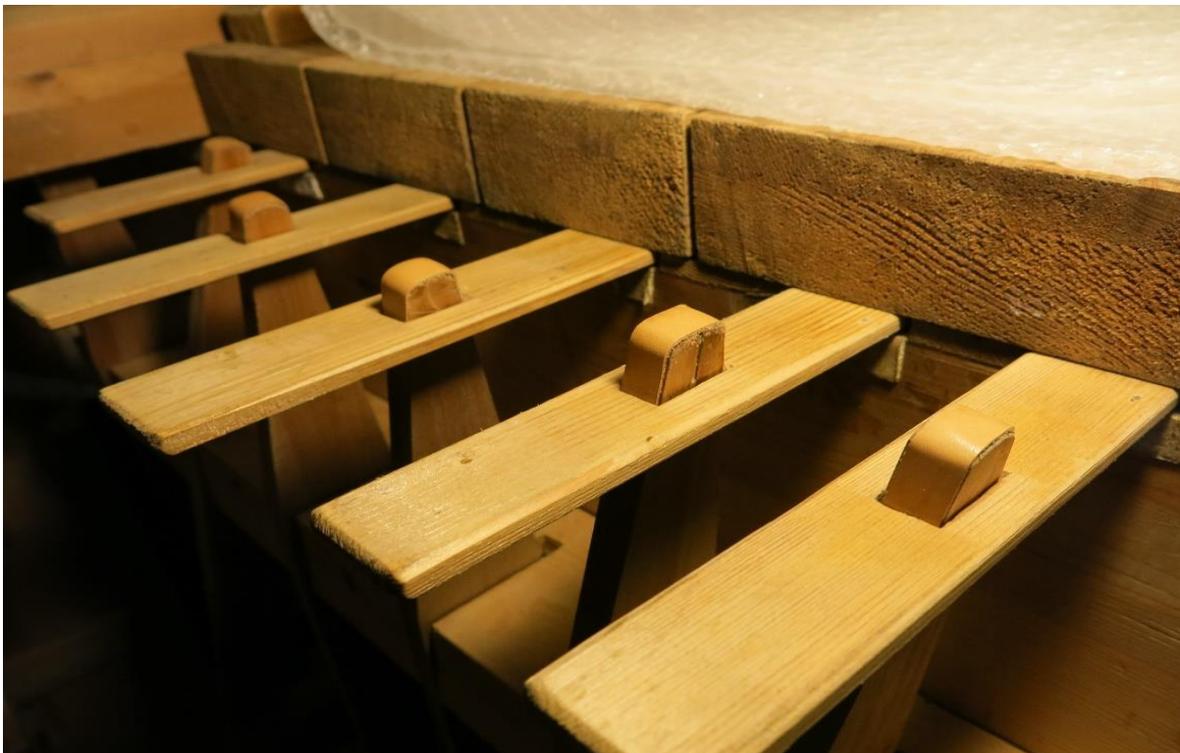
*die Angriffspunkte der Schleifen wurden mit Rindsleder präzise angepasst*

- Schwerter in die Schleifenpunkte eingepasst und Zapfen mit Rindsleder angepaßt.

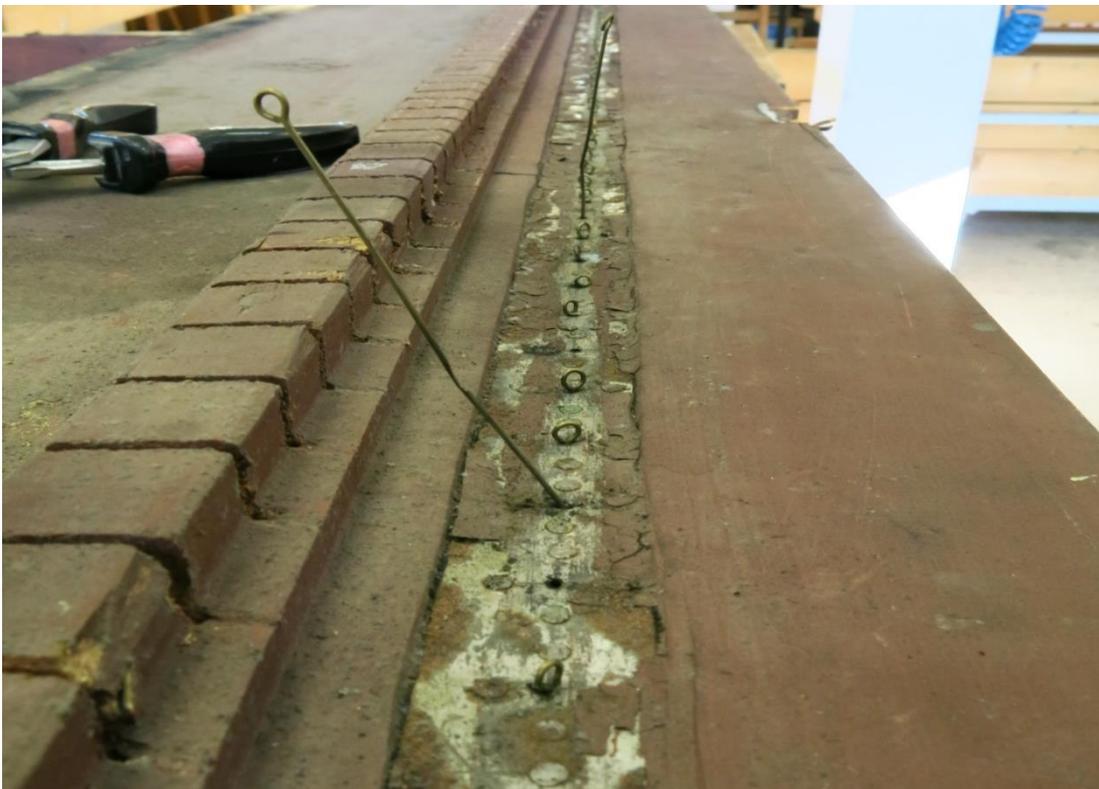
*die Pulpetenschiene brachte Probleme, Drähte wurden durch unsaubere Bohrungen abgenutzt bis zum Bruch der Drähte und wurde daher entfernt*

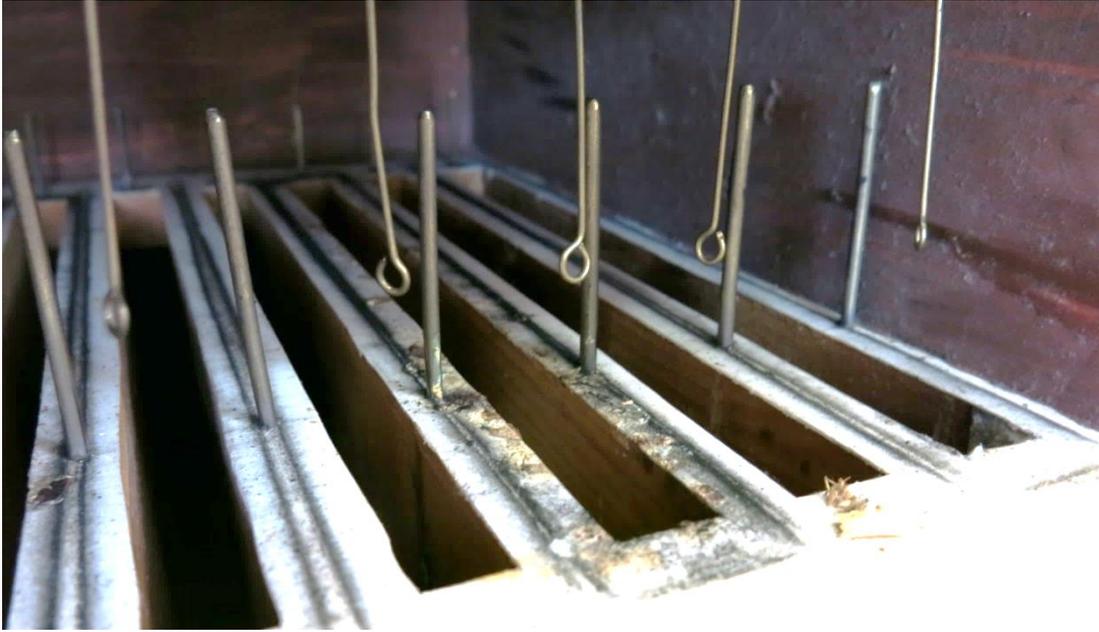
*einige Ventilschlitze waren stark verschmutzt, sodass diese Ventile nicht mehr dichten konnten*

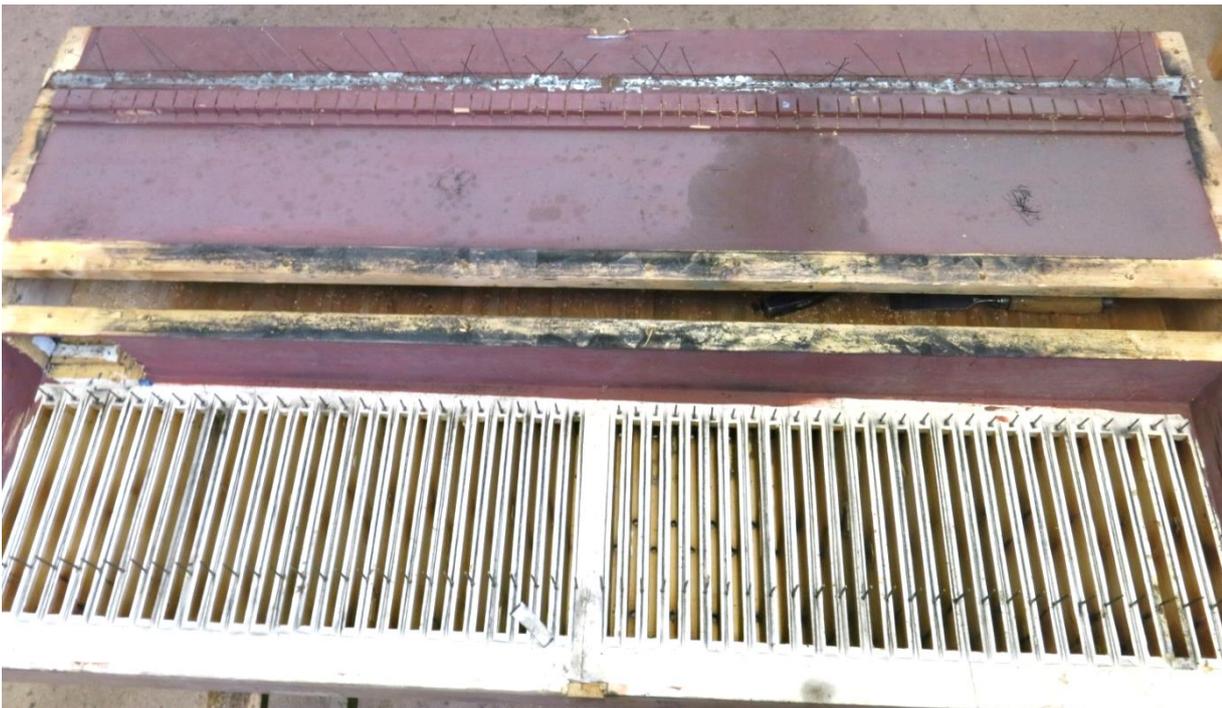
*die Fundamentplatte des Windkastens wurde abgenommen, auch diese war undicht*

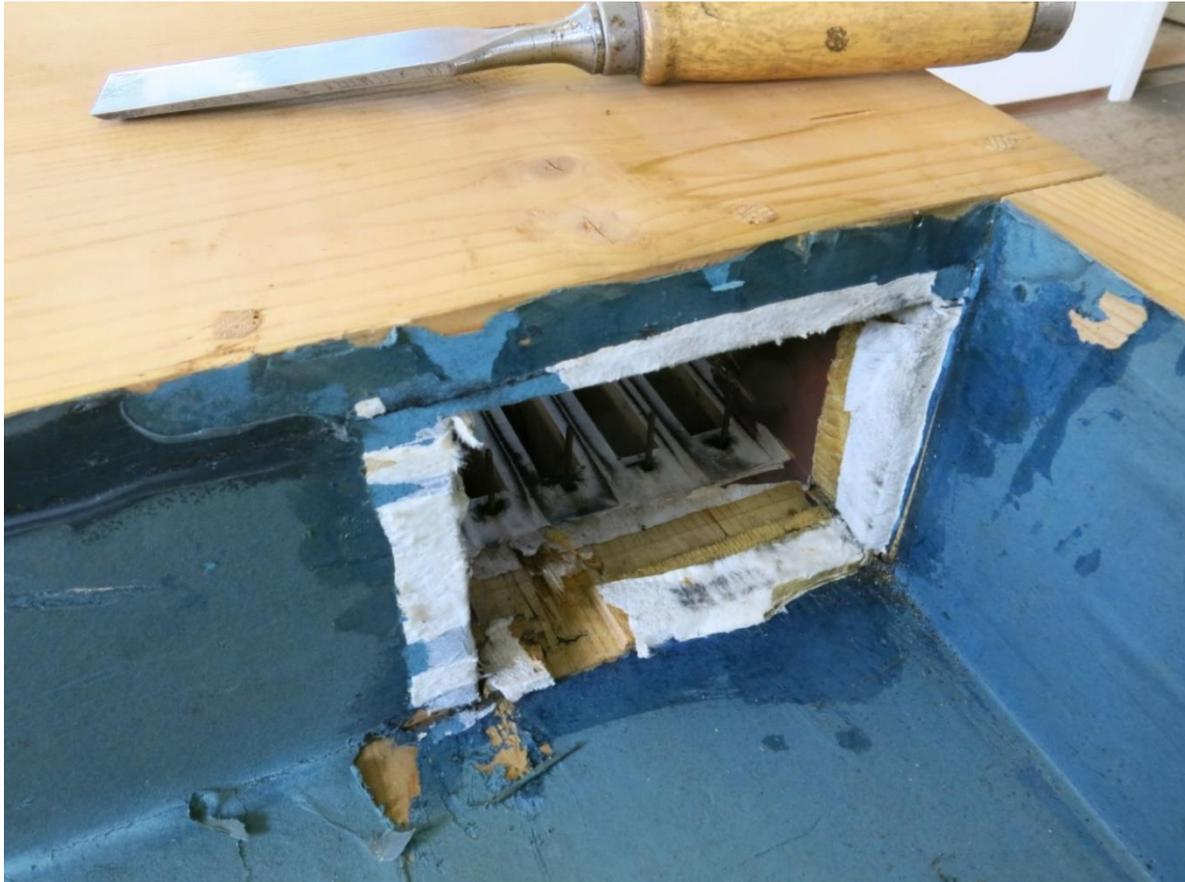
*die Kanalanschlüsse waren insgesamt sehr schlecht lösbar, wodurch Schäden entstanden*

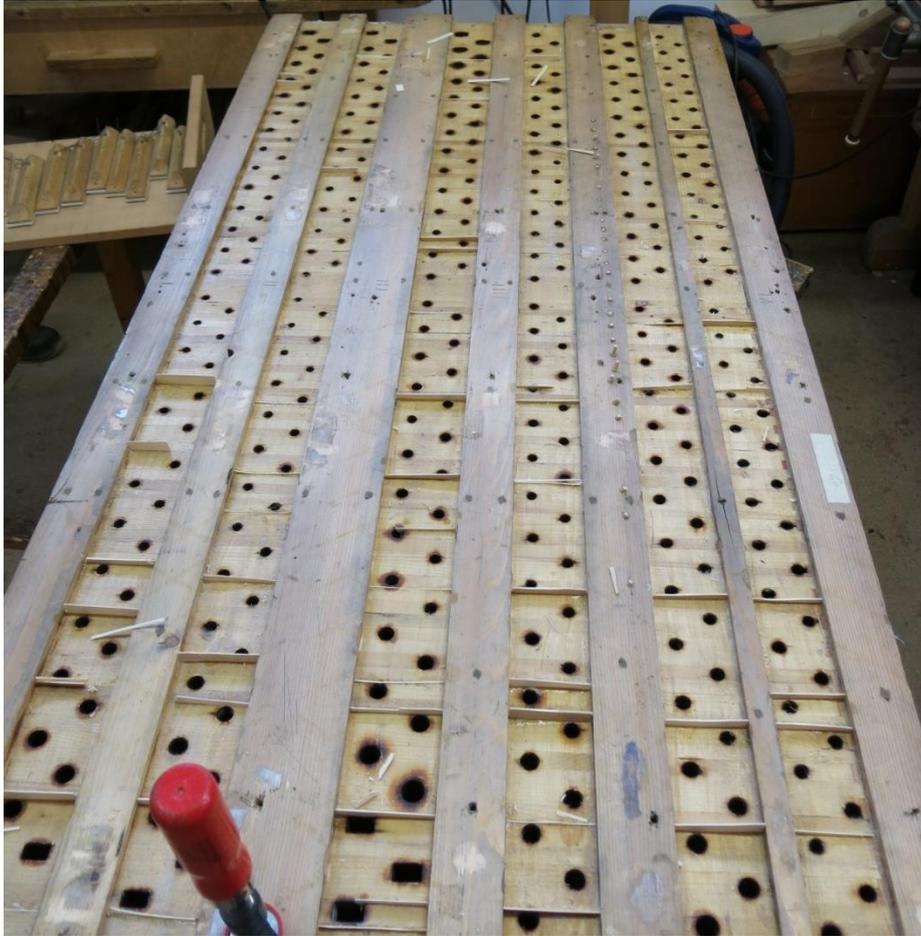
*mit dünnem Furnier wurden Risse ausgespänt und dadurch abgedichtet*

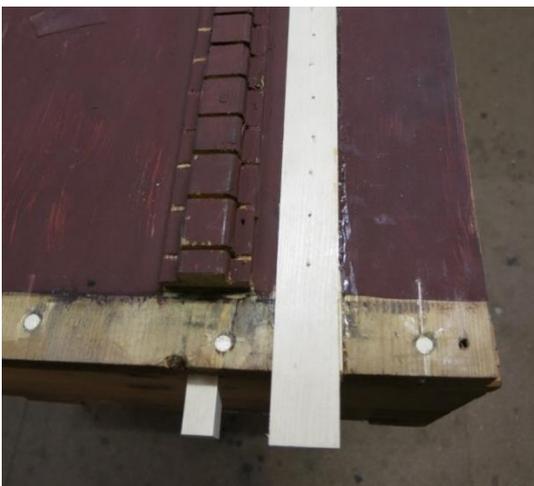
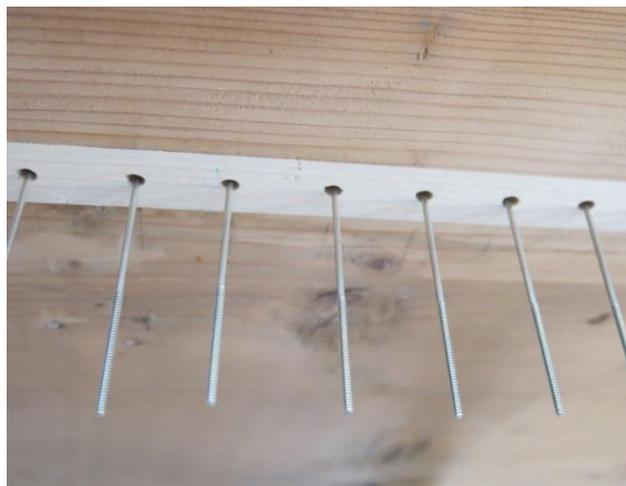
*die Pulpetschiene wurde durch zwei Holzstreifen innen und außen ersetzt und neu aufgebohrt*

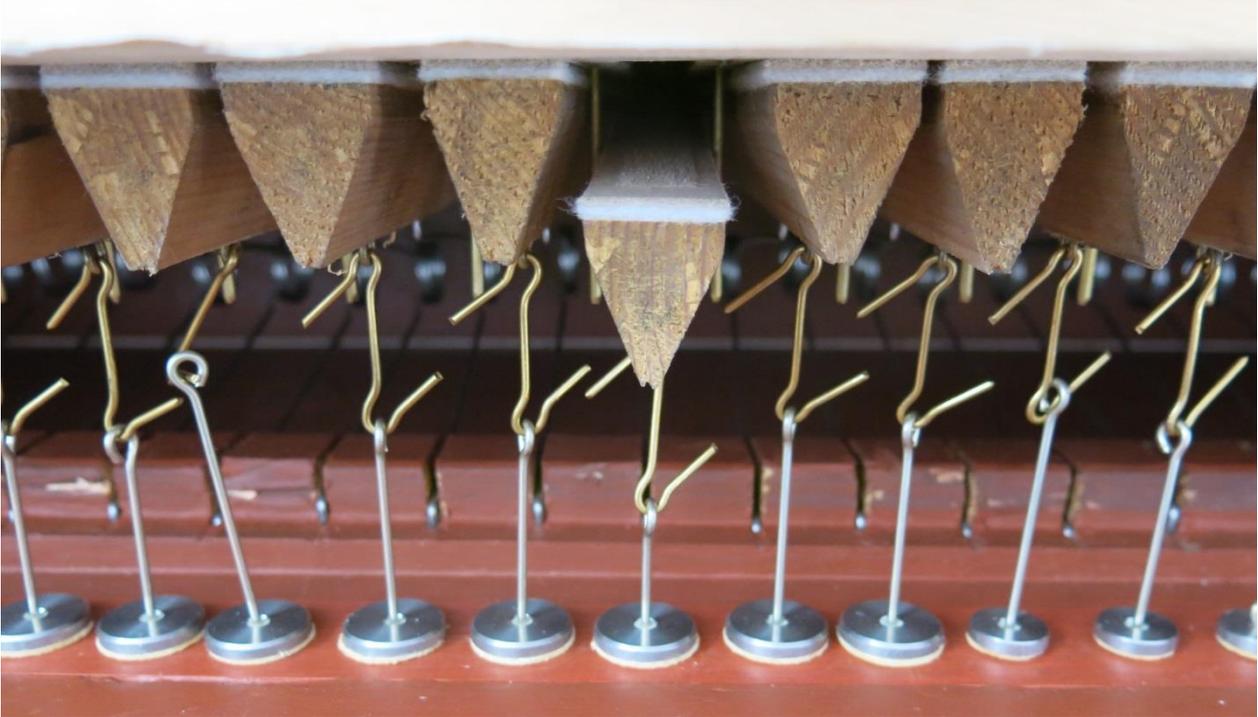
*neue Messinganhänger, Abzugsdrähte, Federn und Pulpeten aus Stahl verbinden nun die neu belederten Ventile mit den Abzugswinkeln unter der Windlade*

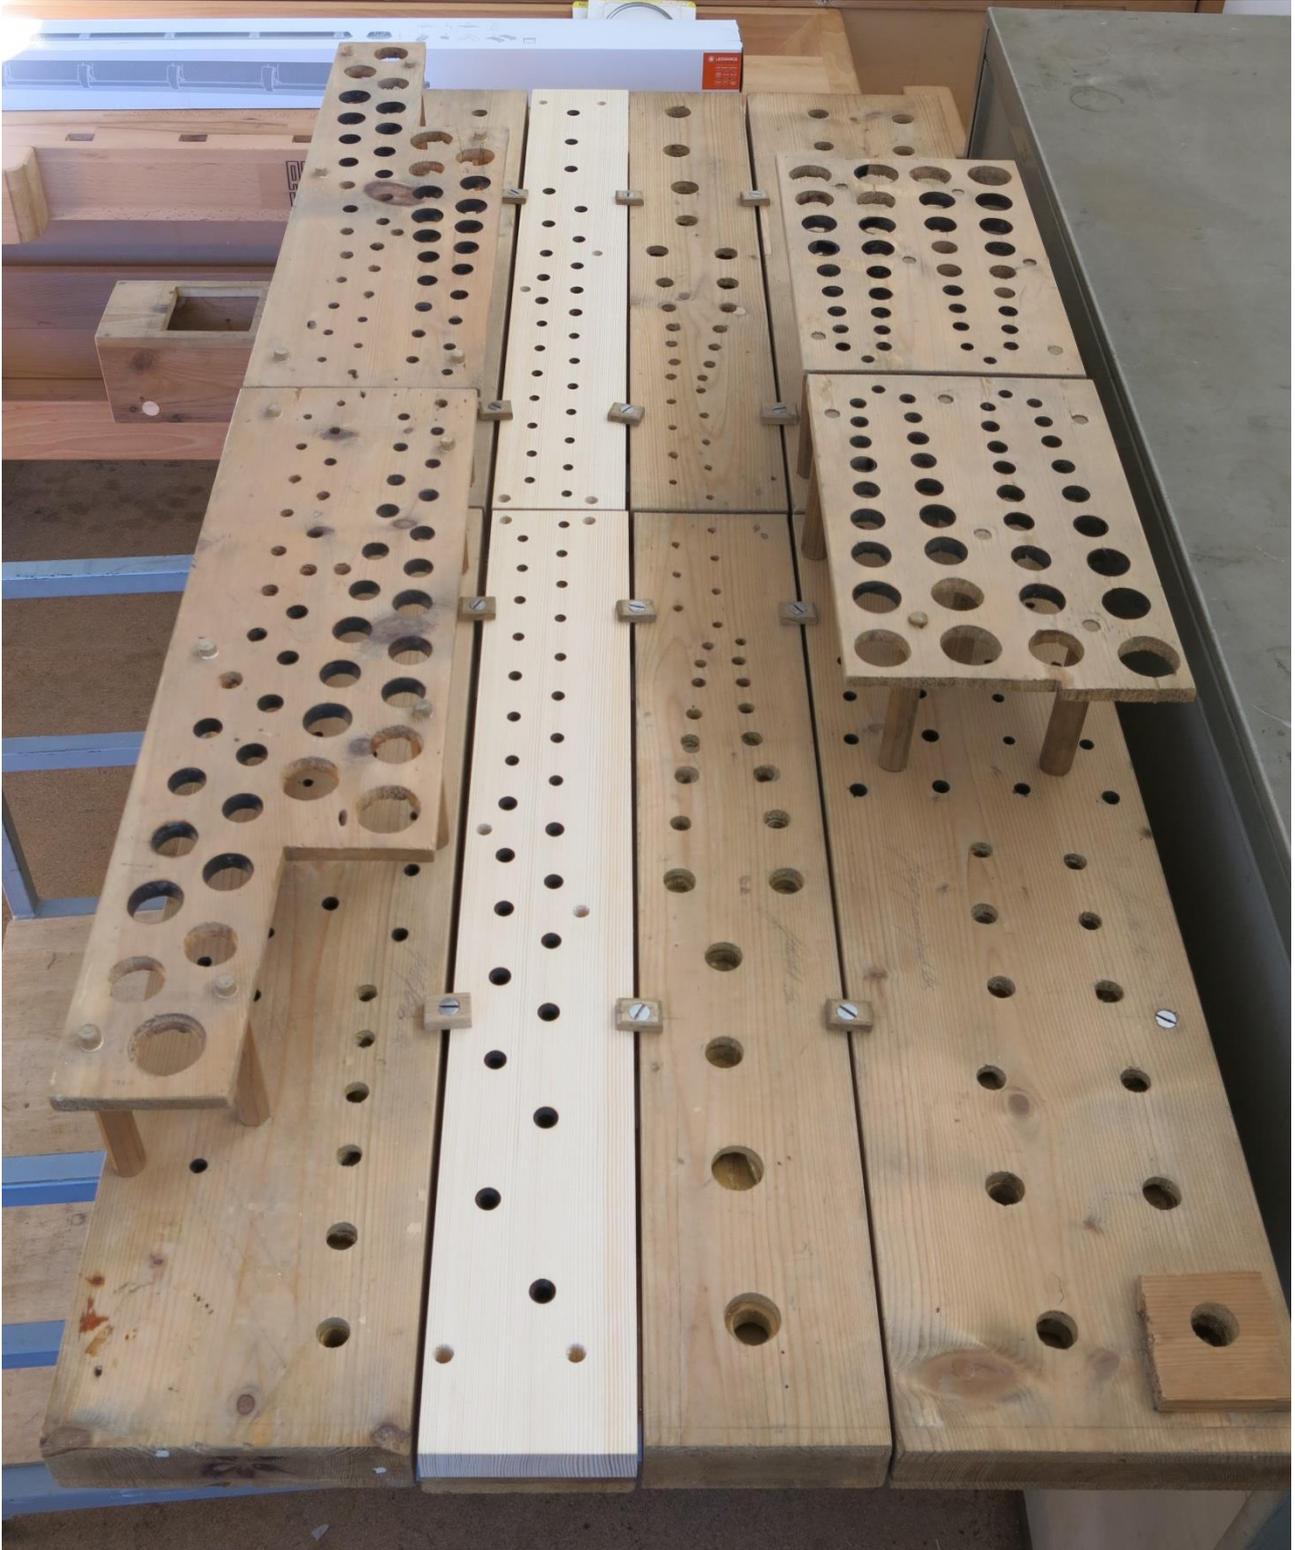
*die restaurierte Windlade mit dem neuen Oberfurnier den Dulcian 4', welcher wieder rekonstruiert wurde  
anstelle der von Pirchner eingesetzten Rauschquint*

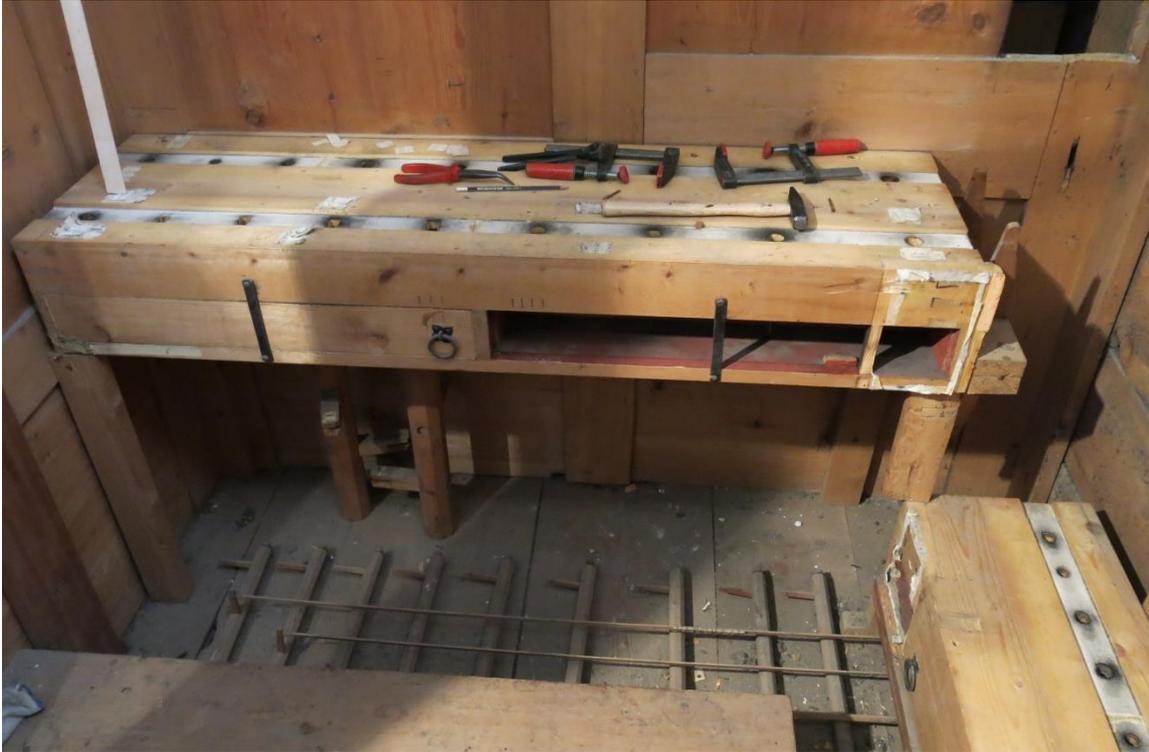
*die Ventilbeläge wurden erneuert, Unebenheiten in den Windladen wurden aufgefüllt*

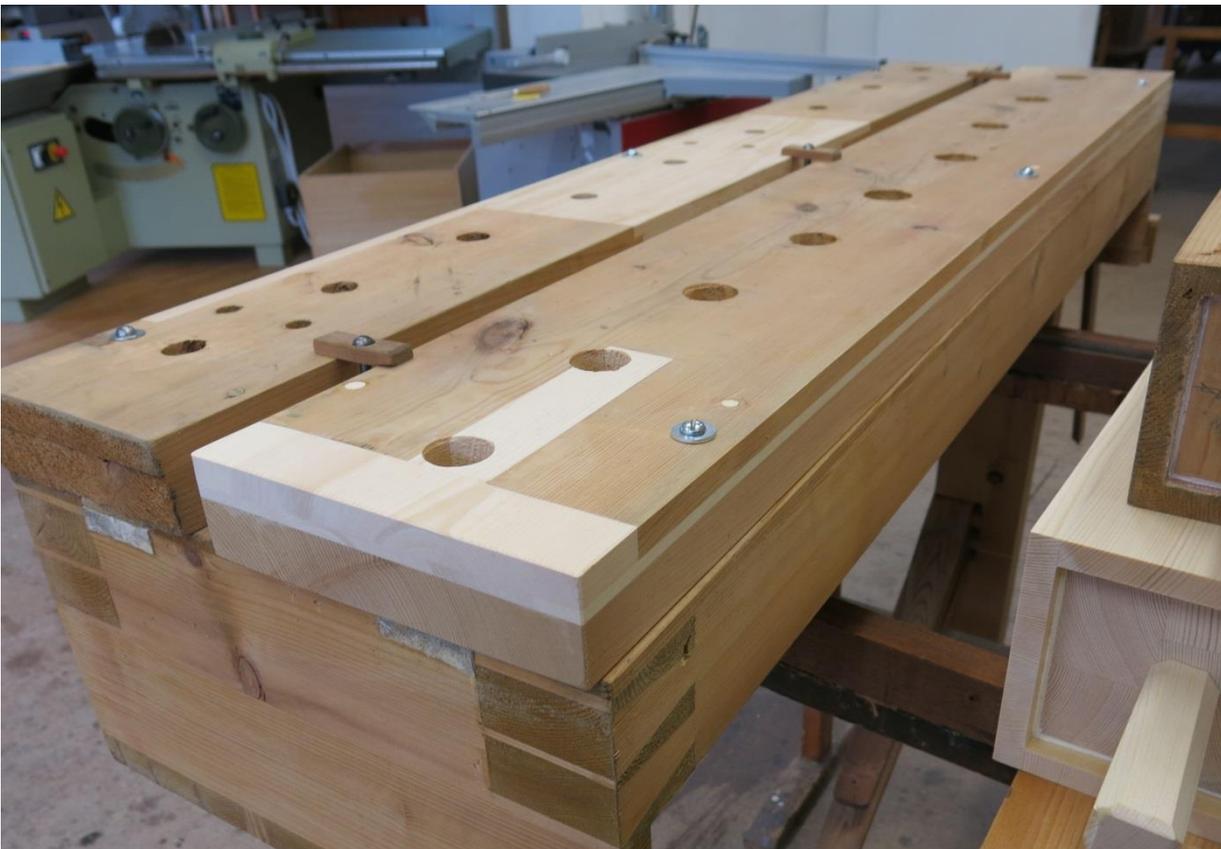
*An den Stocken musten mehrere Stellen verbessert werden, um den Platz fur die zusatzlichen Pfeifen zu schaffen, haben wir das Oberfurnier abgetrennt, um einige Zentimeter verschoben und damit Platz geschafft. Ein dunnes Zwischenfurnier konnte den Verlust beim Auftrennen wieder ausgleichen*
