# Dokumentation

## der Restaurierung der Orgel in der Pfarrkirche Maria vom Guten Rat in Enneberg

**Josef Aigner 1855 / Franz (II) Reinisch 1886**

Deutschnofen, November 2020

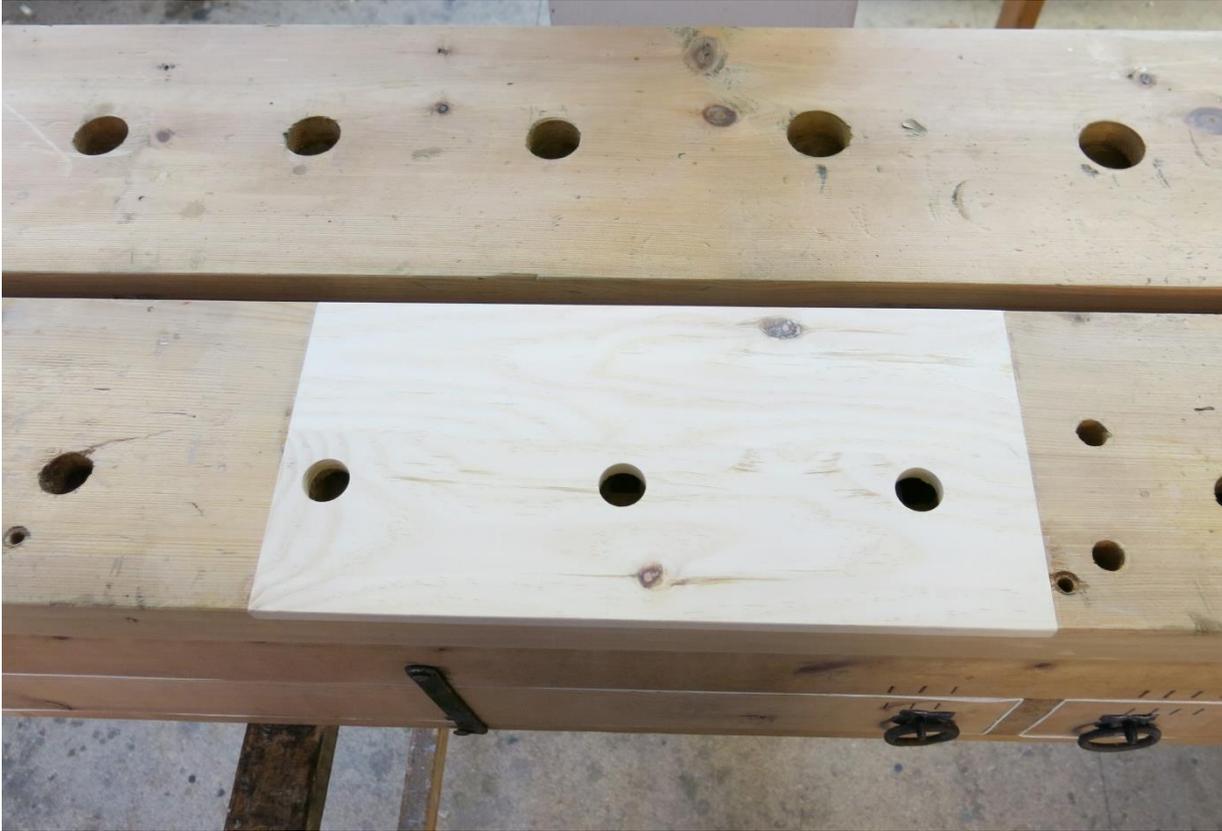
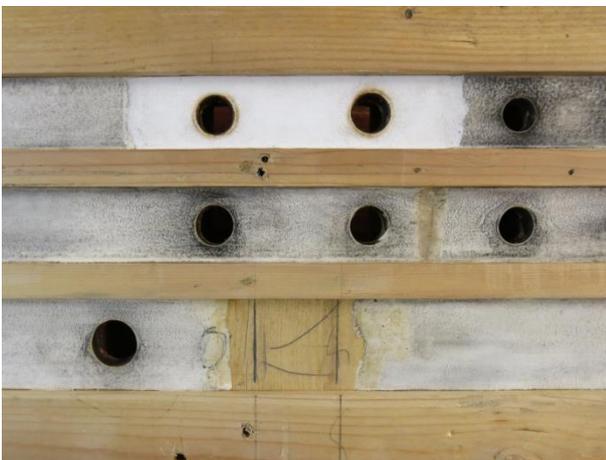
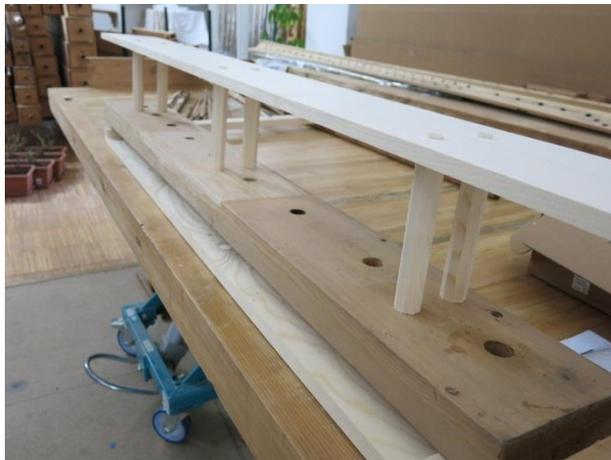
*Beschädigte Stellen am Schleifenbett wurden erneuert und das fehlende Raster für die Posaune 8' nachgebaut*

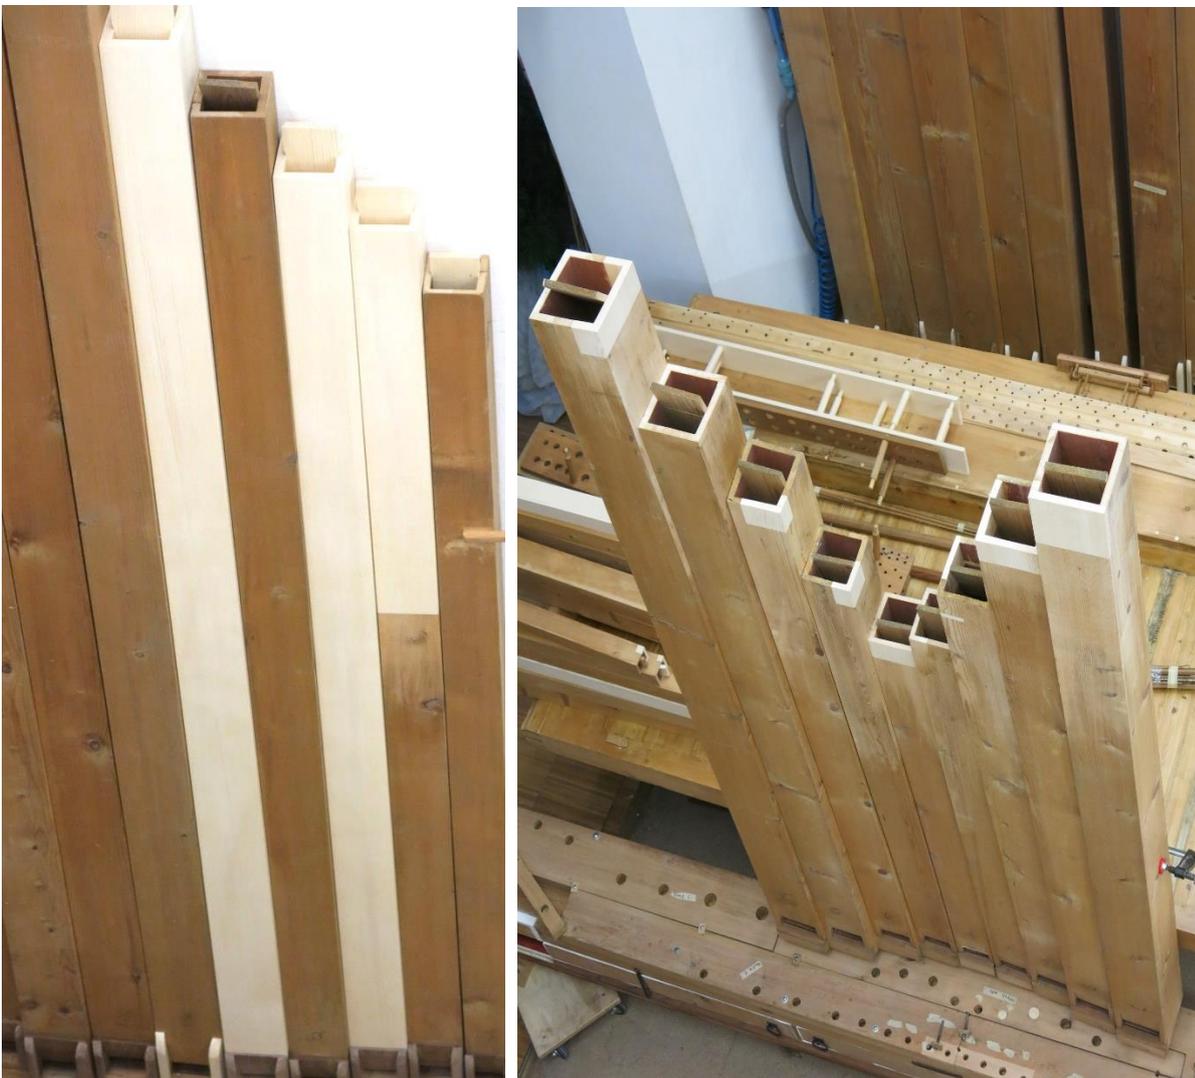
*auch beim Violon 16 wurden zwei Pfeifen neu gemacht und eine verlängert*

- auf die Stimmtonlänge abgelängt
- 7 fehlenden Stimmkeile angefertigt
- 2 fehlende Stimmrollen wurden neu hergestellt und nachgeschnitten
- die fehlenden Seitenbärte von 12 Pfeifen (7 Fichte/5 Nuss) ersetzt
- 3 Labien verlängert
- cs° und ds° rekonstruiert
- e° war ins Register Gamba 8' verlegt und zu einem Cs abgeschnitten, wieder an die originale Stelle eingefügt und 85cm angelängt, um auf die richtige Tonhöhe zu kommen
- alle Pfeifen auf Regulierklötze gestellt

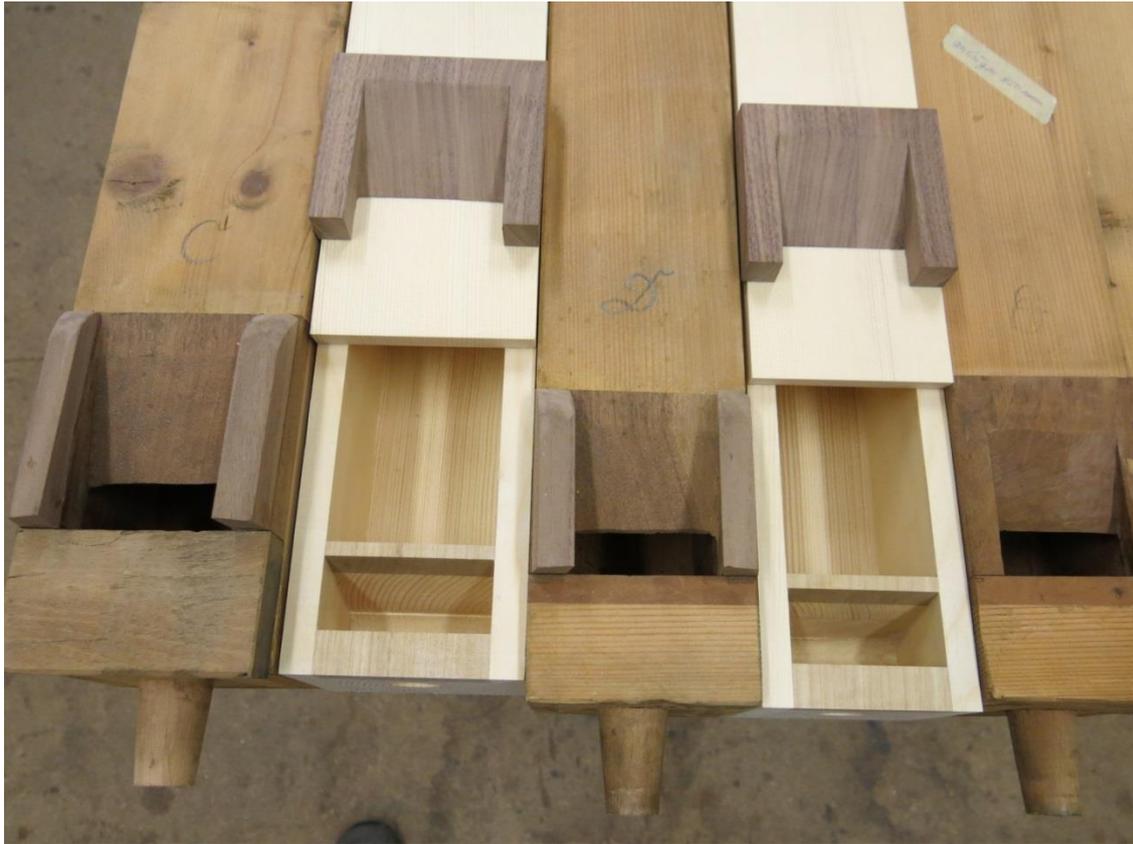
*die ergänzten Pfeifen wurden den Nebenpfeifen angepasst*

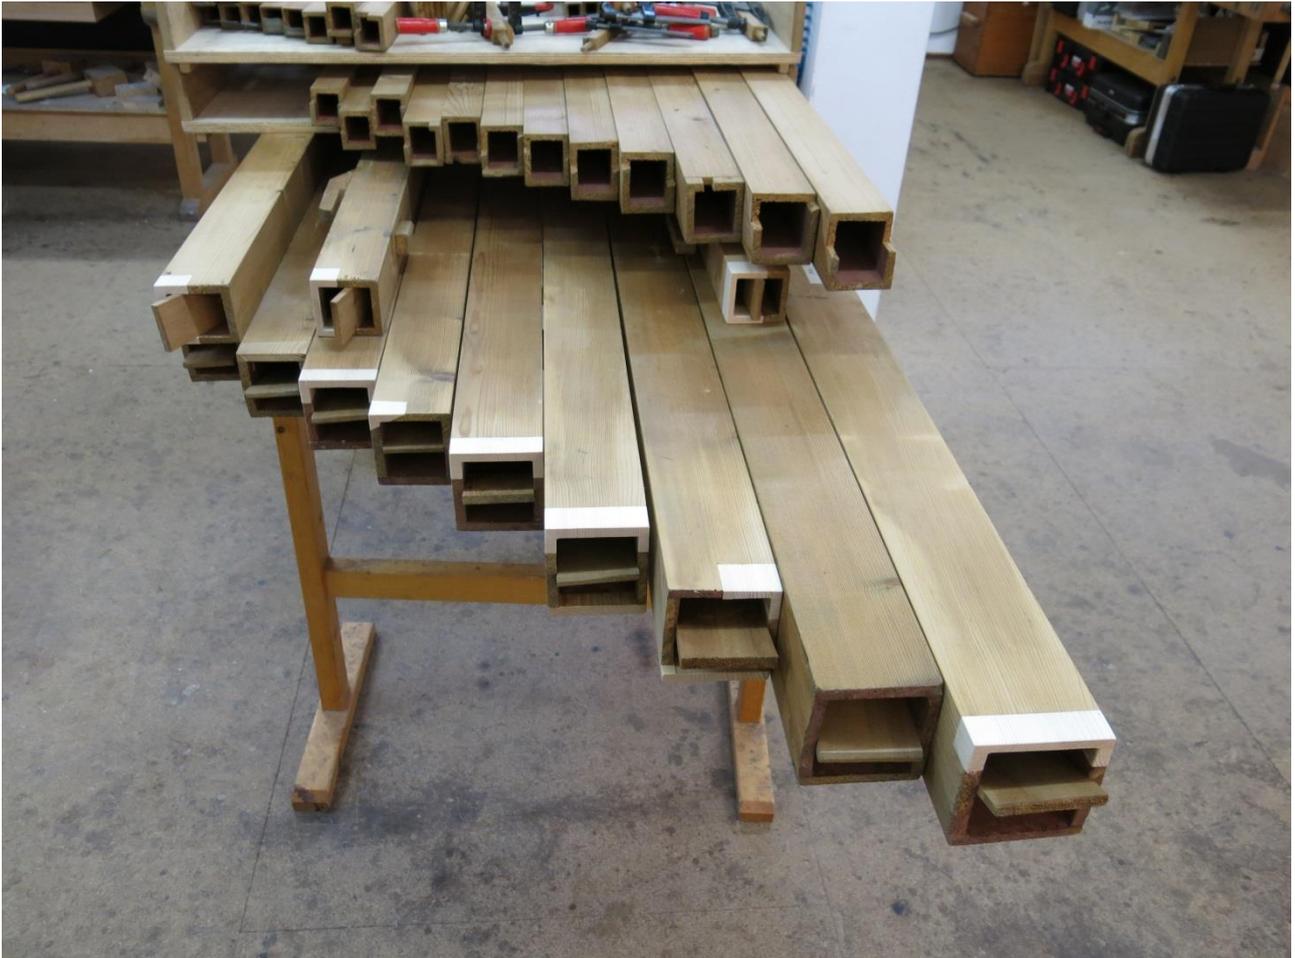
*Die ausgebesserten Pfeifenmündungen*

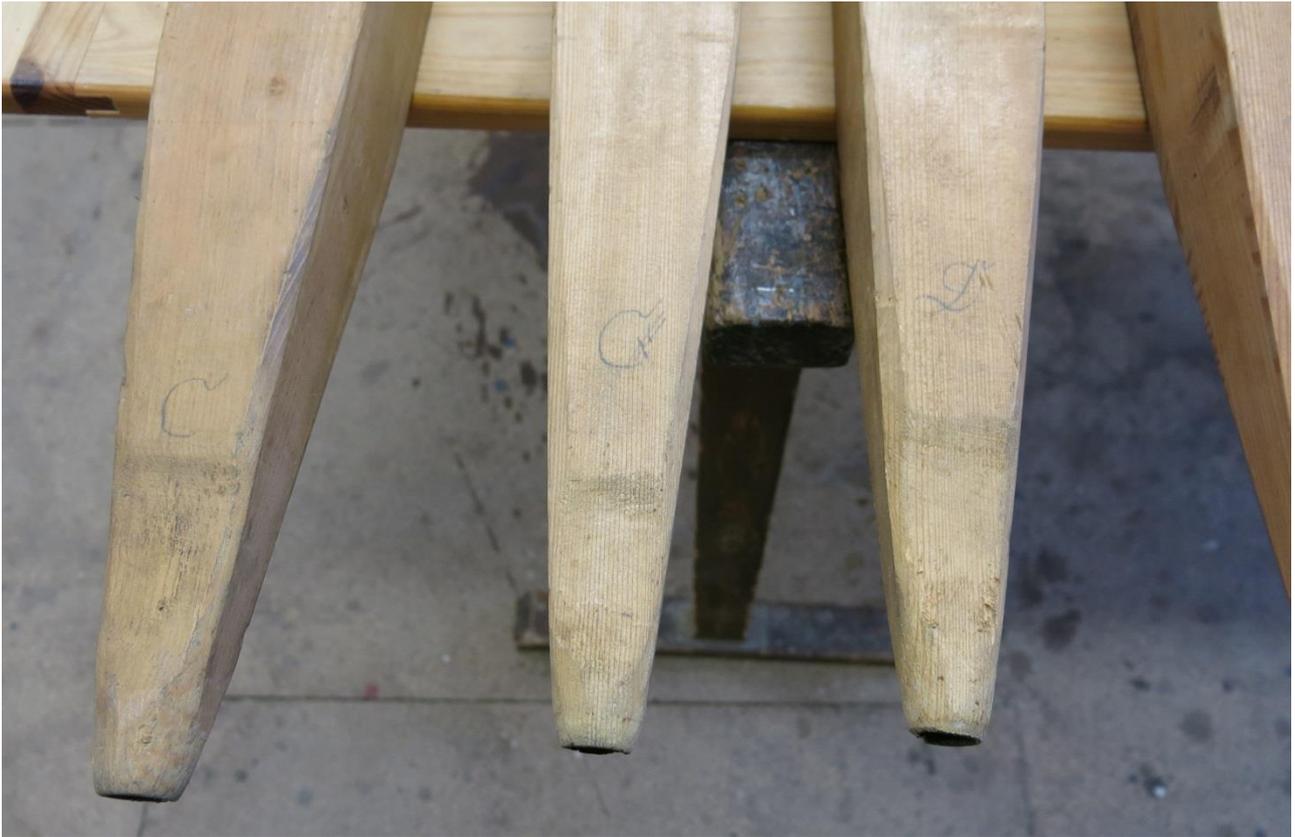
*die originalen Zungenbecher von Aigner*

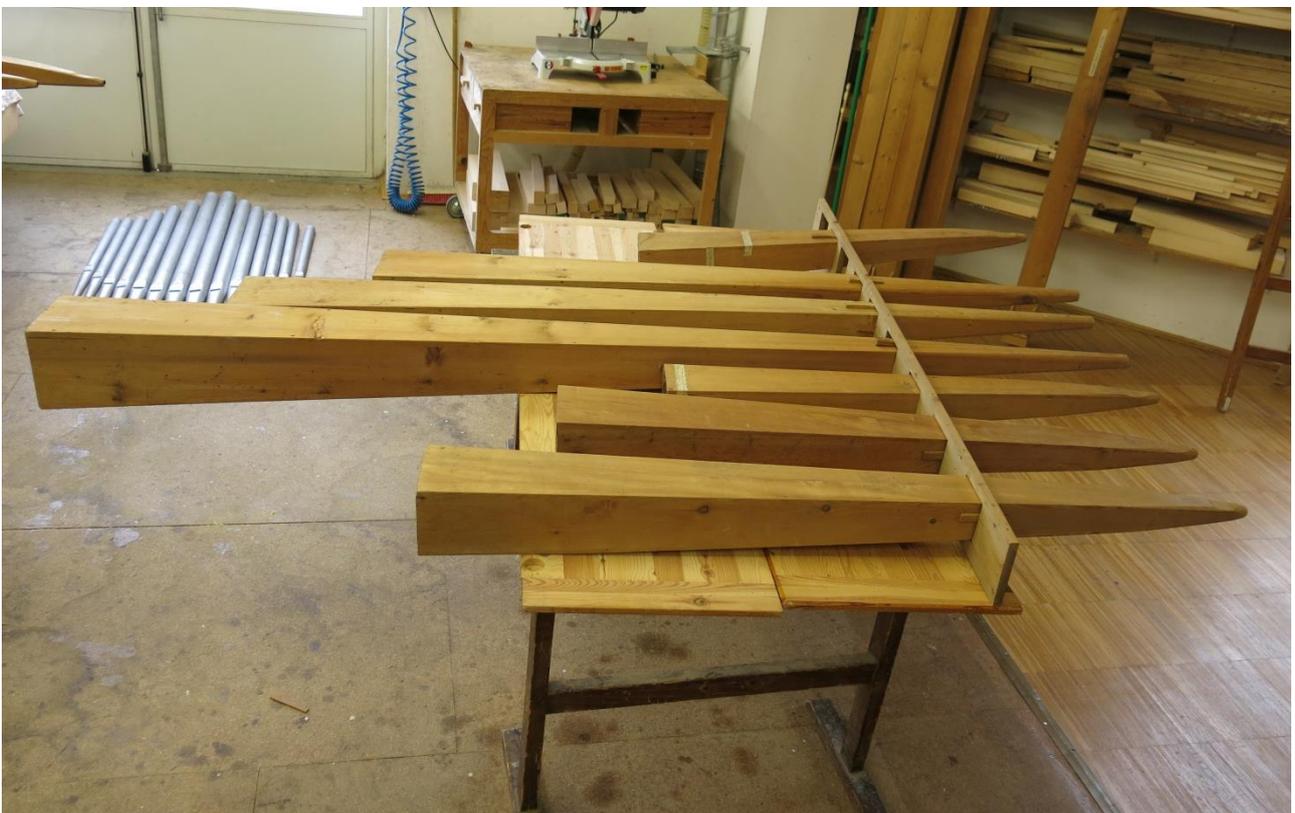
*die Becher mußten neu geordnet werden Reinisch-Becher und neuere Becher wurden aussortiert*

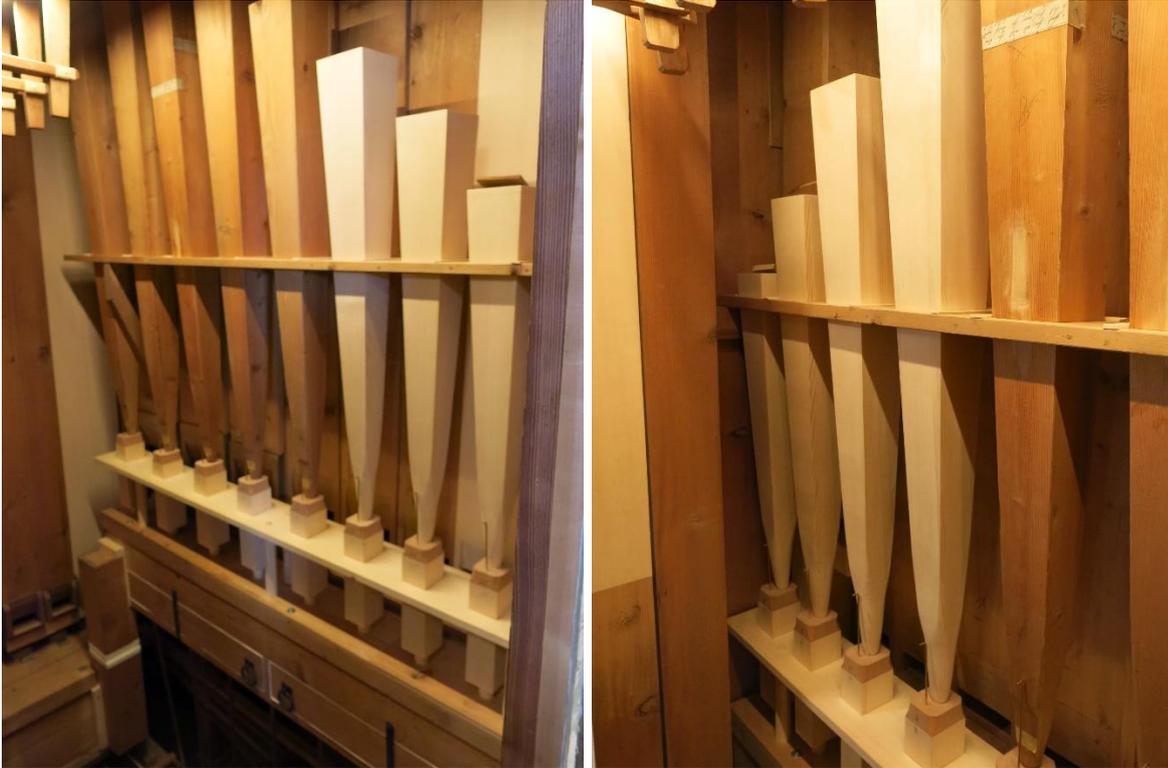
*alle Stiefel samt Zungen und mehrere Becher mußten rekonstruiert werden, die Messuren stammen von der Aigner-Orgel in der alten Pfarrkirche Gries*

- das gesamte Register Posaune 8´ mußte rekonstruiert werden
- Mensurenvorlagen fand man in Bozen Gries alte Pfarrkirche
- 10 originale Becher konnten angepaßt werden
- 8 Becher wurden nachgebaut
- die Stiefelraster rekonstruiert
- die Hochraster für die Becher angepaßt

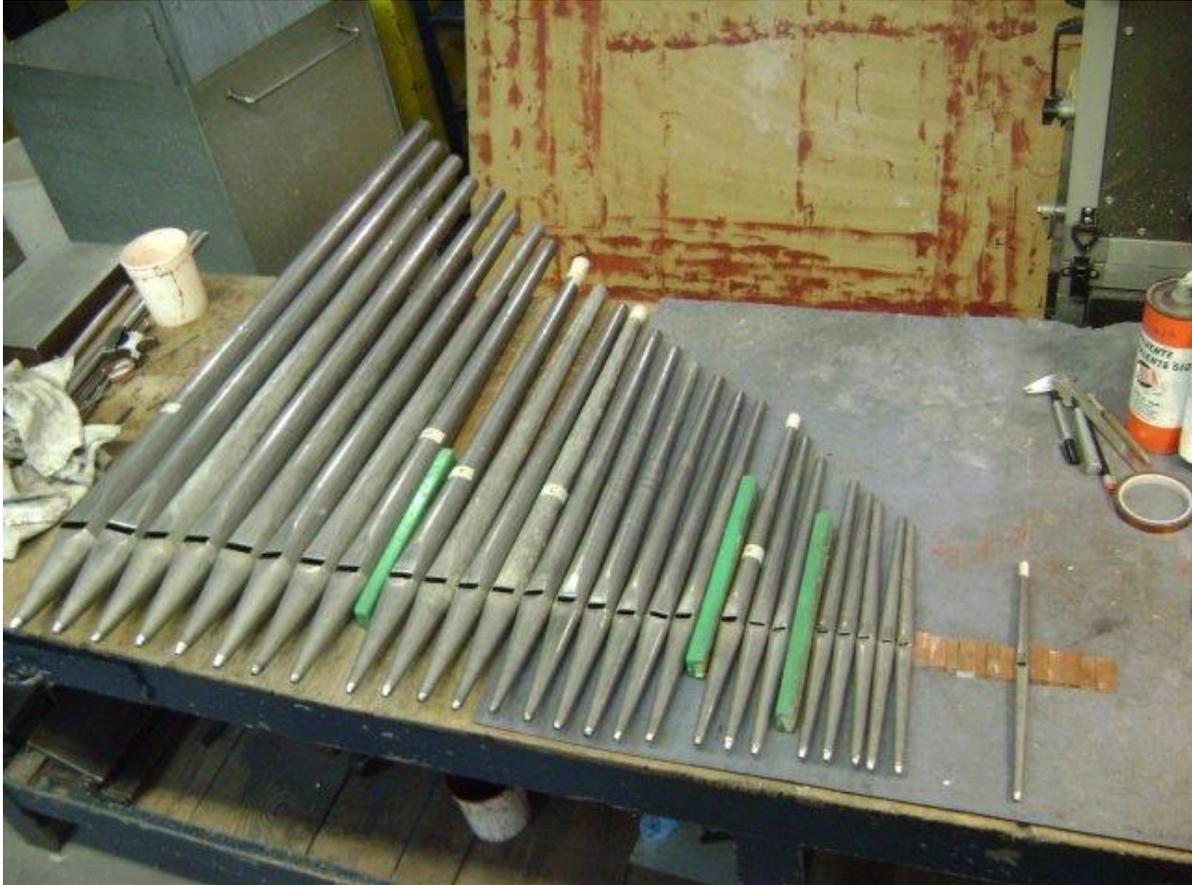
*27 Pfeifen restauriert, 27 rekonstruiert*

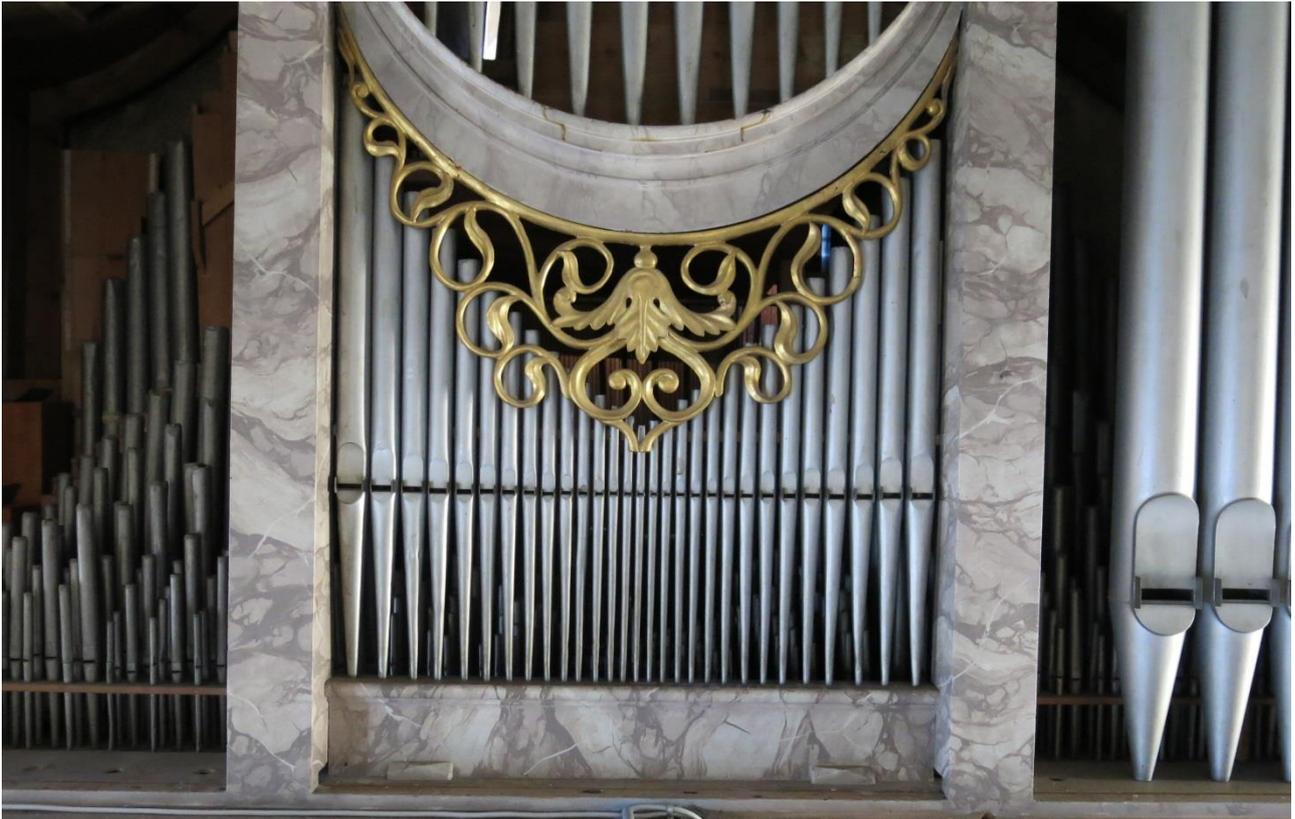
*der Prospekt mit der Zinkpfeife ganz links, welche nur eingeschoben war und entfernt wurde. Auch die Bronzierung und Seitenbärte der Pfeifen wurden entfernt, unten neu*

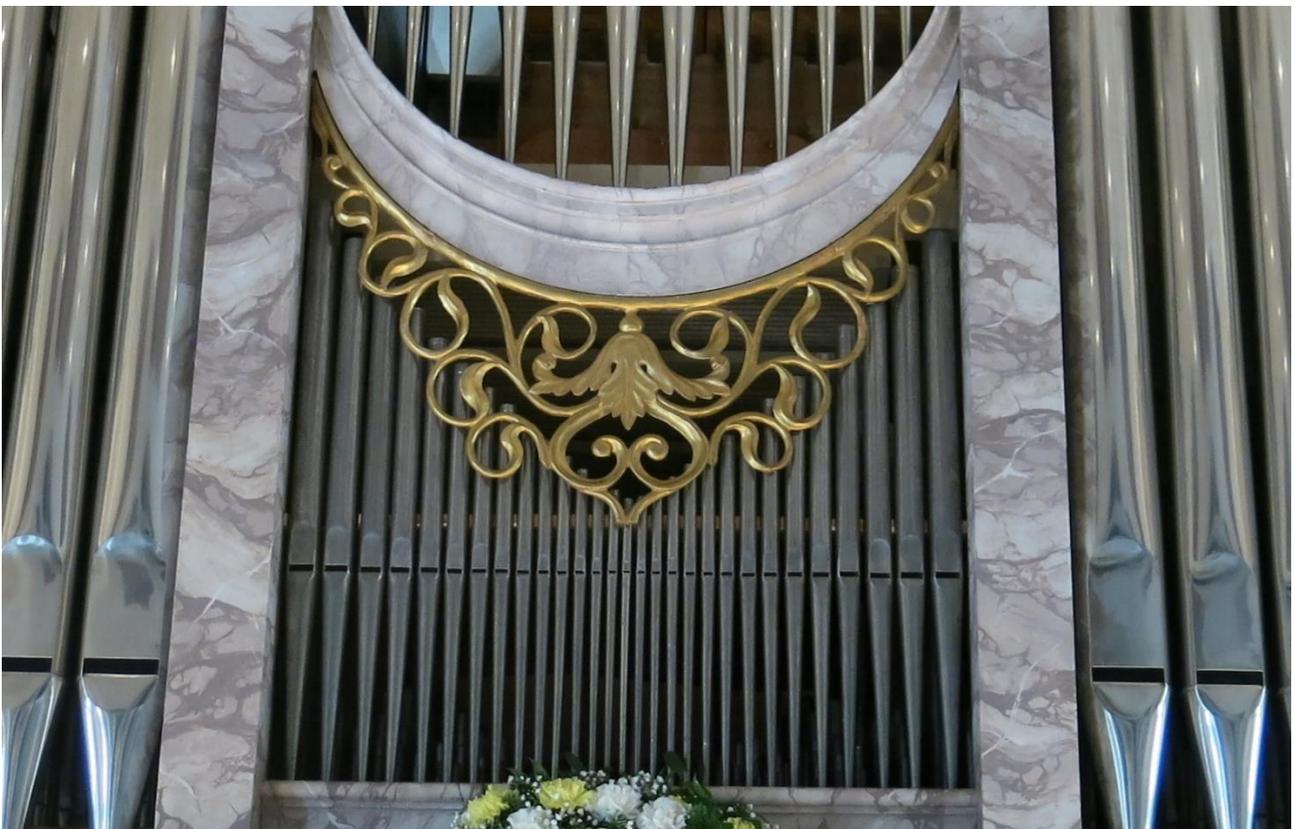
*das Obere Pfeifenfeld war mit Holztrappen ausgestattet, auch hier kommen wieder Zinnpfeifen zum Einsatz, die neuen stummen Zinnpfeifen im Bild rechts*

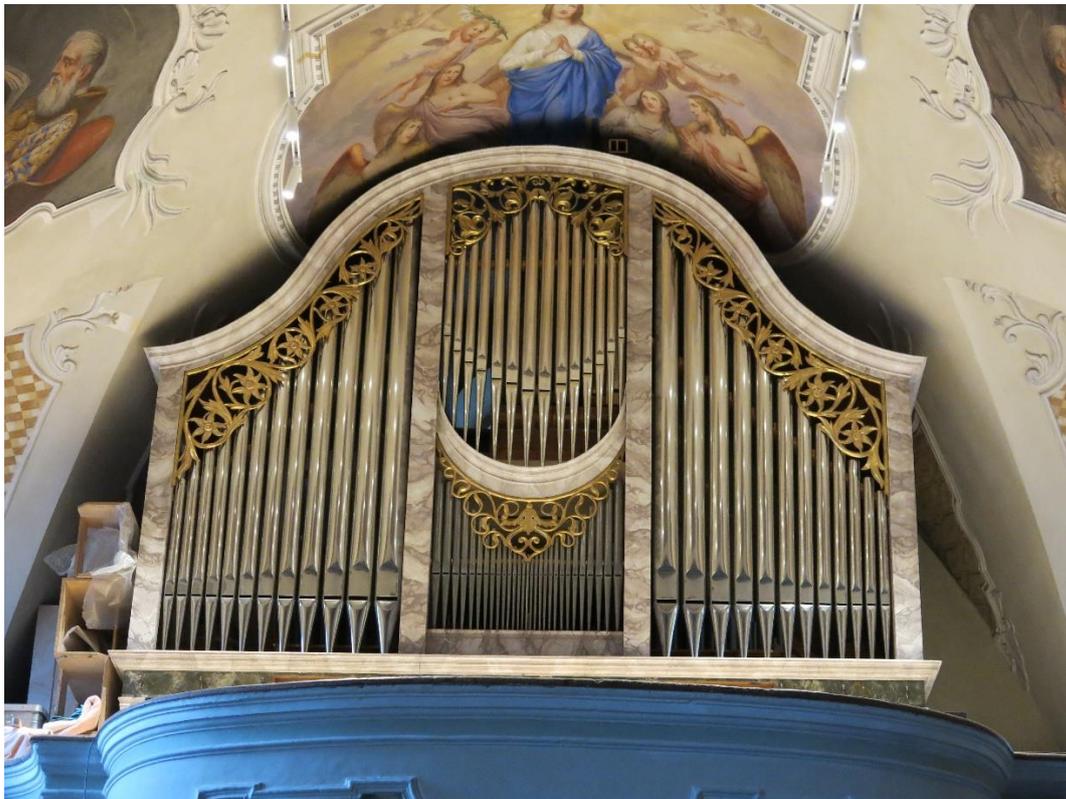
*die neuen hochprozentigen Zinnpfeifen sind wesentlich heller als die originalen abgelaugten Pfeifen im Mittelfeld*

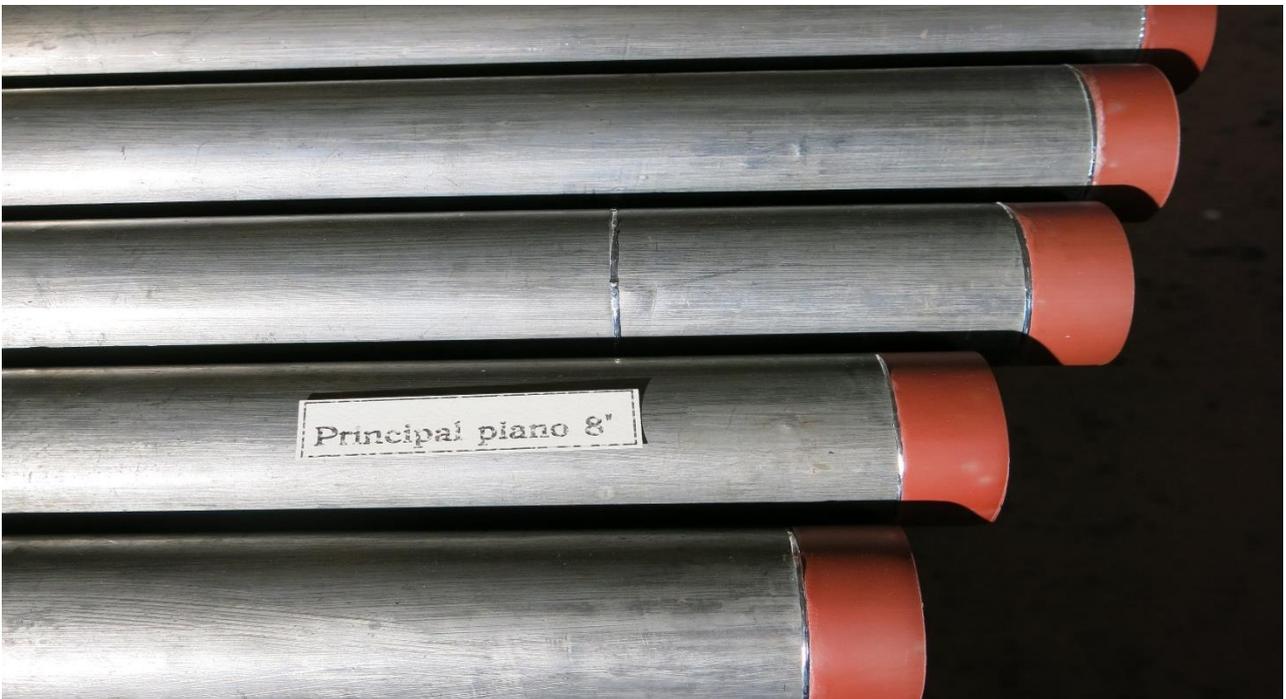
*verlaufene Stimmrollen wurden durch das Einsetzen von Fenstern wieder in Form gebracht*

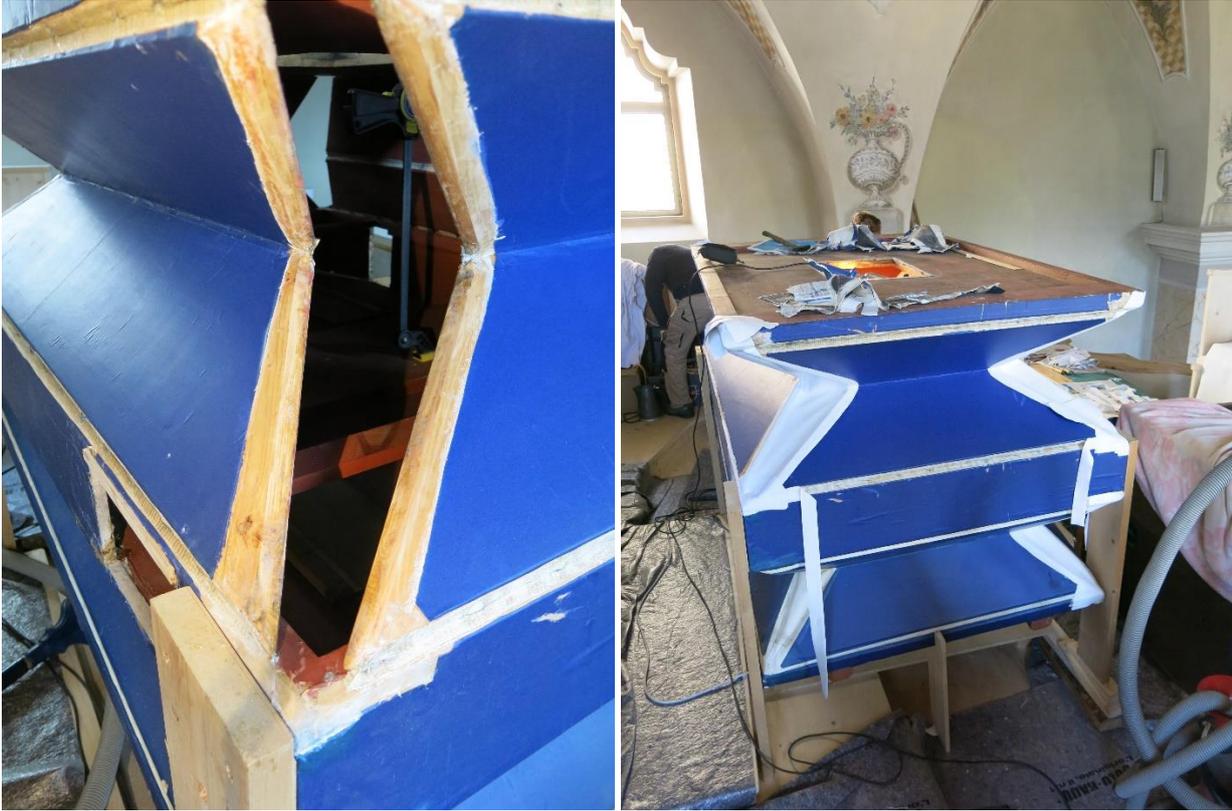
*der Balg wurde neu beledert und an einigen Stellen auch neu papiert*

mußte. Dafür haben wir den Balg komplett ausgebaut und neu beledert, die Papierung wurde nur stellenweise erneuert. Der Winddruck wurde angehoben von 54 mm auf **63 mm WS**.

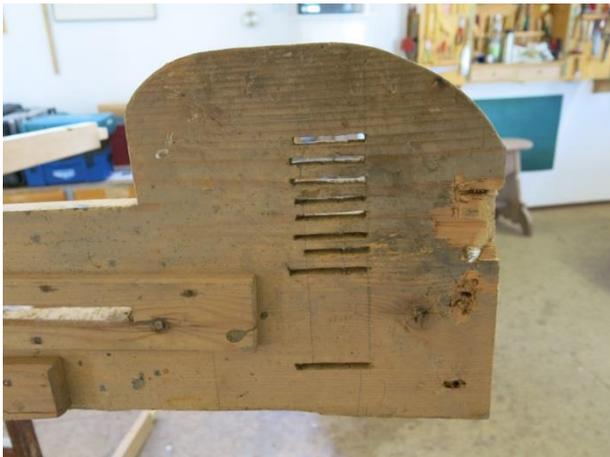
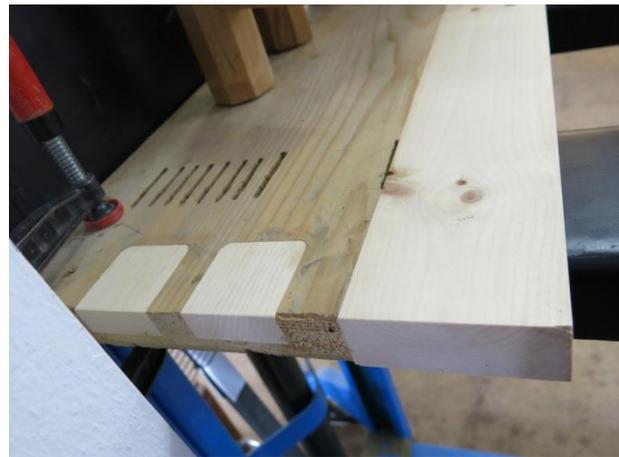
*die ausgeflickten Registerlagerbretter und Registerzüge, auch die Knöpfe selbst wurden geschliffen, gebeizt und poliert*

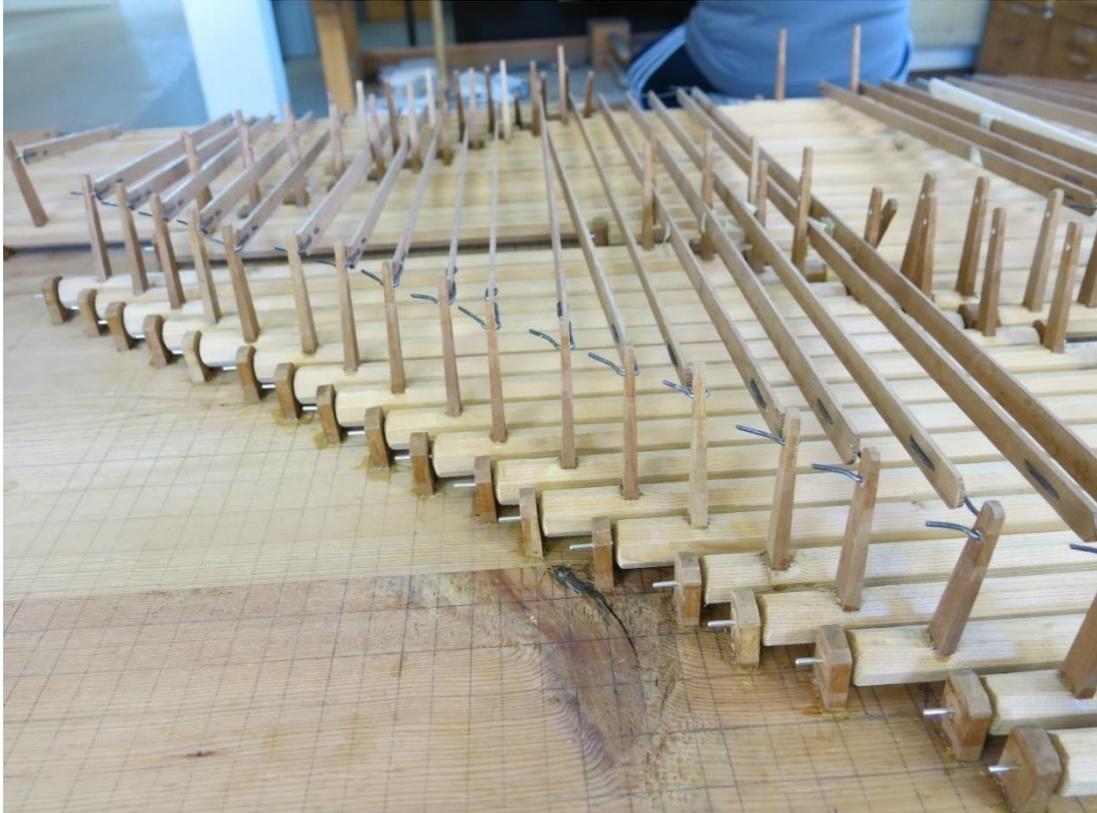
*neue dickere Achsstifte*
