# Die Restaurierung der Josef Aigner- Orgel in St. Martin am Kofl

## Dokumentation

Orgelbau  
**K A U F M A N N**

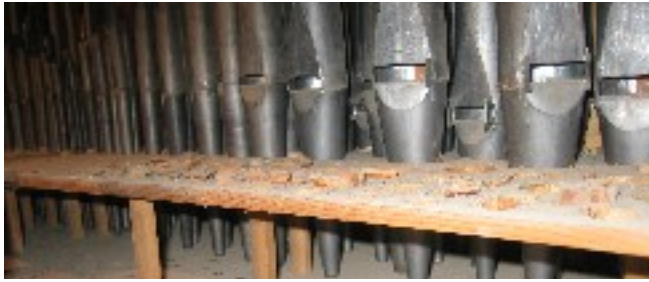
Die Einrastrierung der Pfeifen in den Rastern war an vielen Stellen sehr ungenau und unsauber. Fast die Hälfte aller Pfeifen standen schräg und mussten nachgearbeitet werden, viele Bohrungen sind um Einiges zu groß und waren mit dickem

Rindsleder unschön ausgekleidet, überstehende Lederstreifen wurden bündig geschnitten bzw. durch neue Lederstreifen ersetzt. Das e° von Prinzipal 8' war auch ziemlich schräg angeordnet, welche wir durch einen kleinen Überstock begradigten. Einige Prospektpfeifen waren von den Fußlängen her ungleich, welche durch das Einsetzen von Lederflecken auf dem Stock ausgeglichen wurden. An ca. 20 Mixturpfeifen wurden kleine Überstöckchen angebracht, welche die Pfeifen in etwa auf gleiche Labienhöhen setzten und auch zu große Löcher verjüngten.

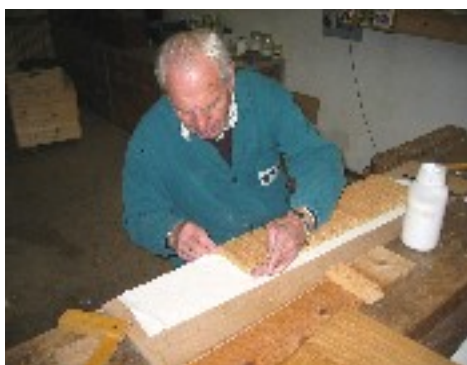
Vater beim beledern der Ventile

Die Ventile wurden ausgebaut, gereinigt, das alte Leder abgelöst und neu beledert, (ca 2,5 Felle Leder) die Messingfedern gereinigt und ausgeglichen, die Schleifenbette talkumiert, der Schleifengang bzw. der Registerzugang ausgeglichen.

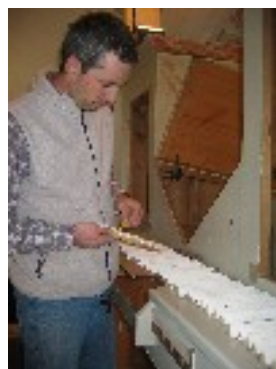
die Ventile werden vor dem Einbau nochmals gebürstet

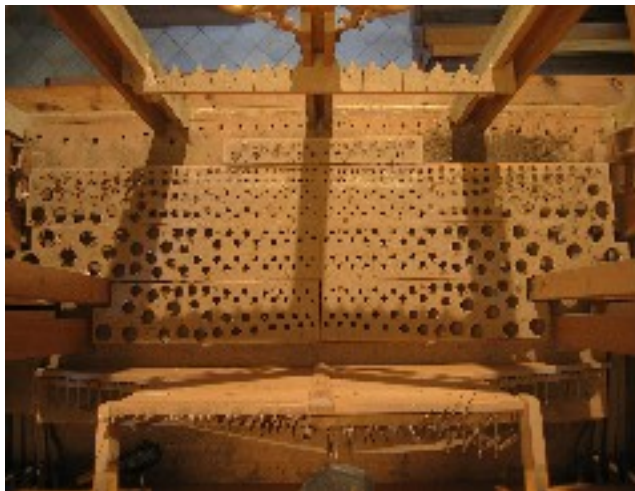
Die gespundete Windlade war bis auf einer Stelle an der Unterseite dicht. Das noch restliche Zischgeräusch ist auf den Messingstreifen zurückzuführen, welcher die Mechanikdrähte führt und zugleich größere Luftaustritte verhindert.

Windlade und Stöcke wurden gereinigt und kontrolliert, alle Bohrungen, welche Rückstände vom Bohren aufwiesen wurden aufgefeilt und die Rückstände beseitigt. An  $\frac{3}{4}$  aller Bohrungen mussten wir nachfeilen, da überall

die kleinen Scheibchen zurückblieben sind und dadurch keine einheitliche Windzufuhr für die einzelnen Pfeifen gewährleistet war.

die Windlade von oben gesehen mit Rastern

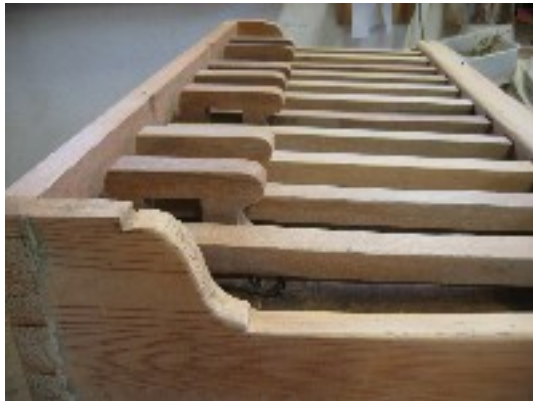
Die Pedalklavatur abgeschliffen, das Trittbrett erneuert, die Federn ausgeglichen, die Begrenzungsfilze erneuert. Die Pedaldrähte werden noch mit Messingdrähte ersetzt, da die alten Drähte leicht brechen. Die typische Bauweise der Pedalklavatur von Aigner

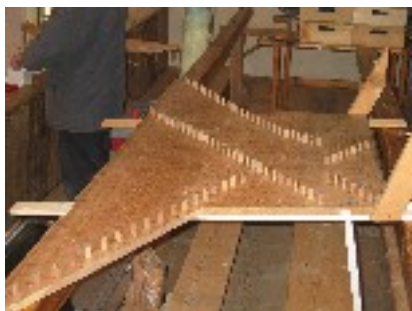
Die Wellenbretter wurden gänzlich zerlegt, da die Achsstiften zu locker waren, wodurch ein sehr lautes Trakturgeräusch entsteht. Alle Achsstiften wurden ausgewechselt. Einige Ärmchen waren brüchig und wurden rekonstruiert, so auch einige Wellenhalter und Wellen. Ein Wellenärmchen war schräg eingeleimt und musste gerade aufgesetzt.

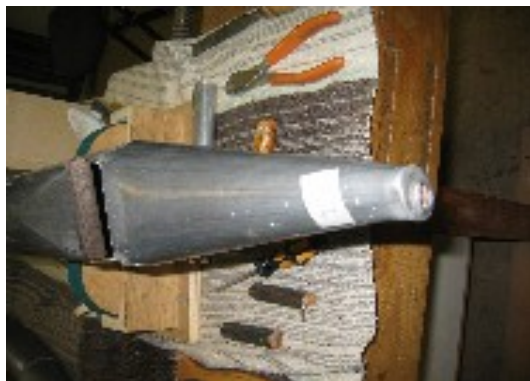
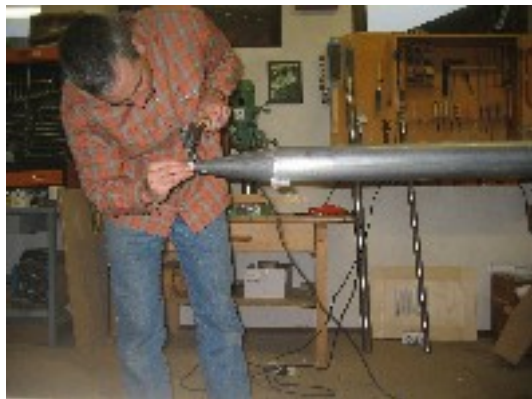
ich beim Anlöten einer Fußspitze

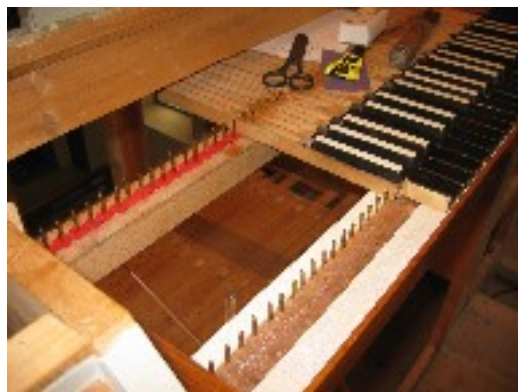
die Garnierung der Tasten
