# Dokumentation

## der Restaurierung der Orgel in der Pfarrkirche Maria vom Guten Rat in Enneberg

**Josef Aigner 1855 / Franz (II) Reinisch 1886**

Deutschnofen, November 2020

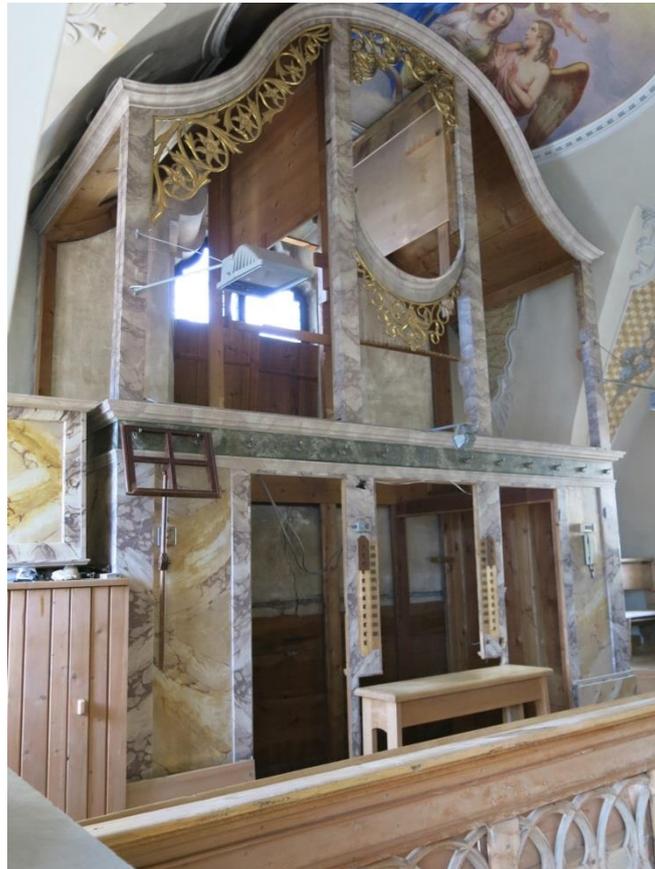
*das leere Gehäuse*

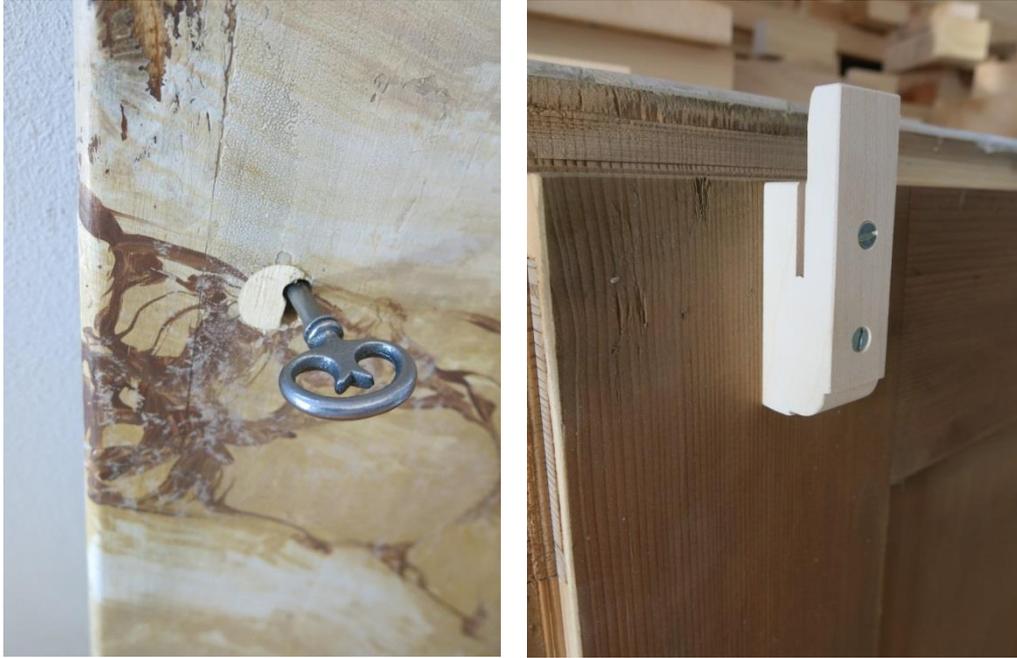
*ein neues Schloß samt Schlüssel und neue Reiber für die geteilten Füllungen*

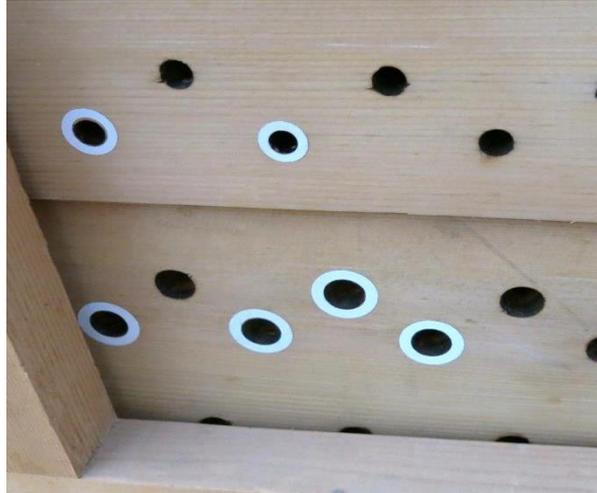
*zum Ausgleich wurden teilweise auch Scheiben auf die Stöcke geleimt*

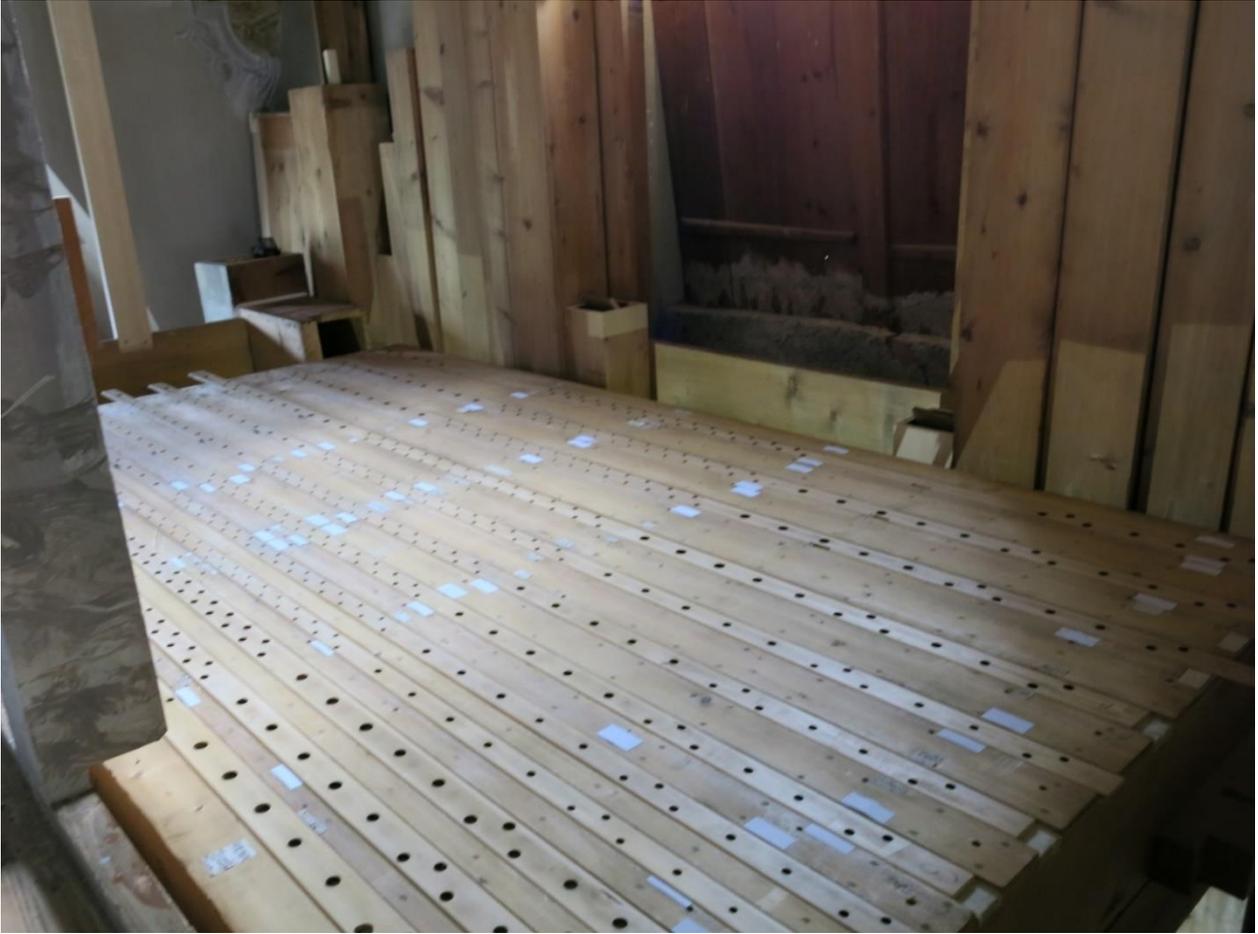
*die eingebaute Hauptwerkklade ohne Stöcke*

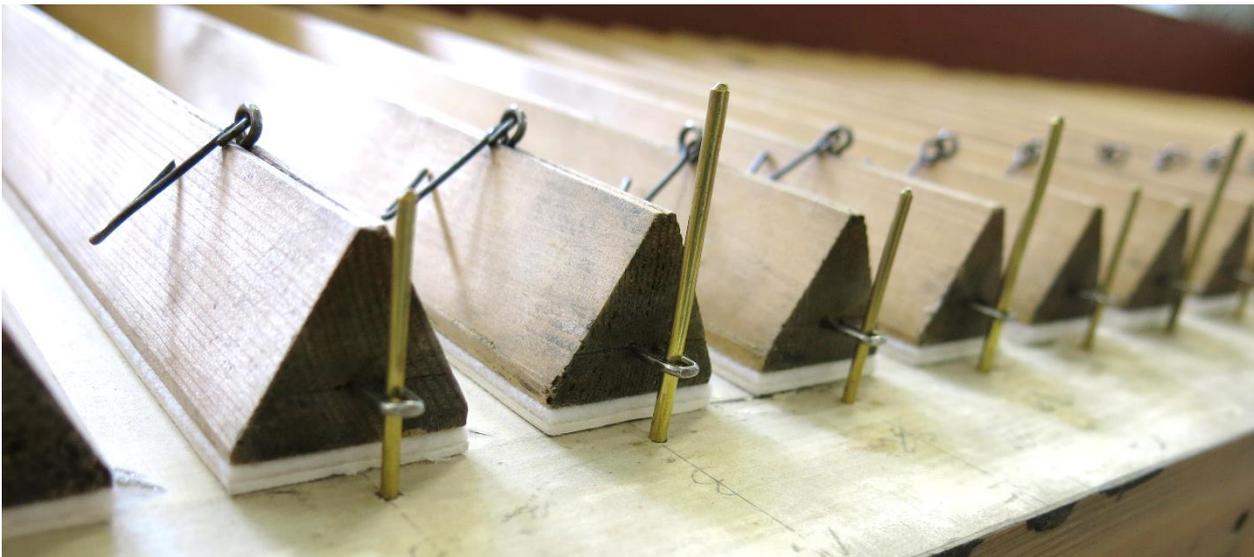
*Die neu belederten Ventile*

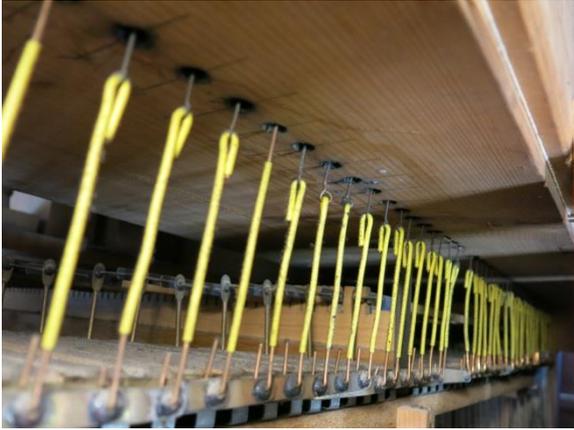
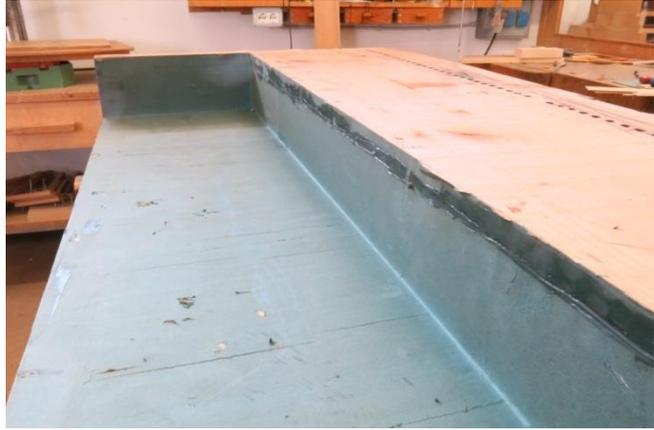
*die Abzugsdrähte, die Positivwindlade war an der Unterseite komplett mit Blaupapier abgedeckt*

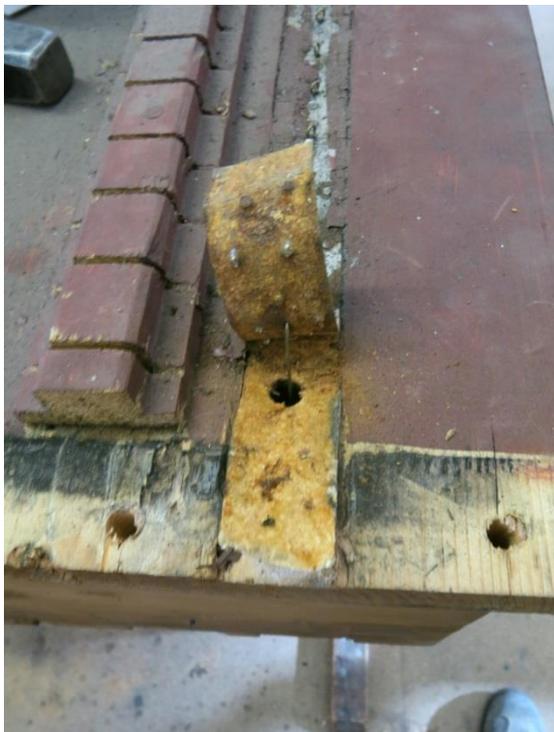
*die Pulpetschiene wird ausgebaut*

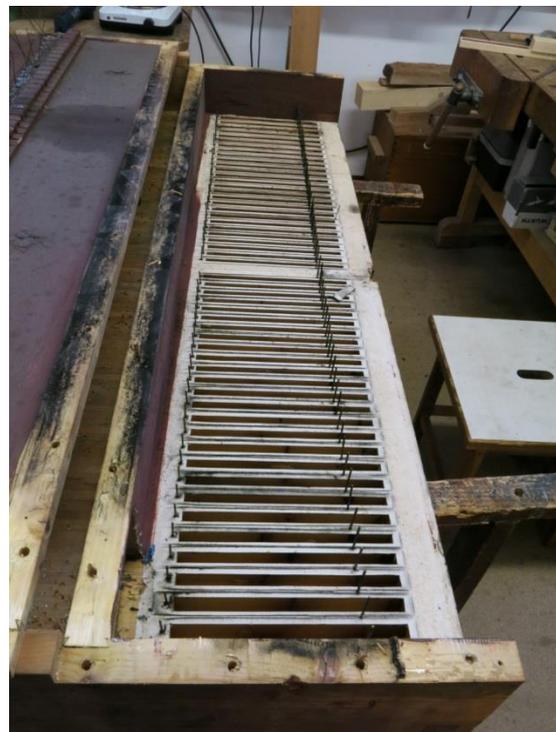
*...und der Windkasten zerlegt gereinigt*

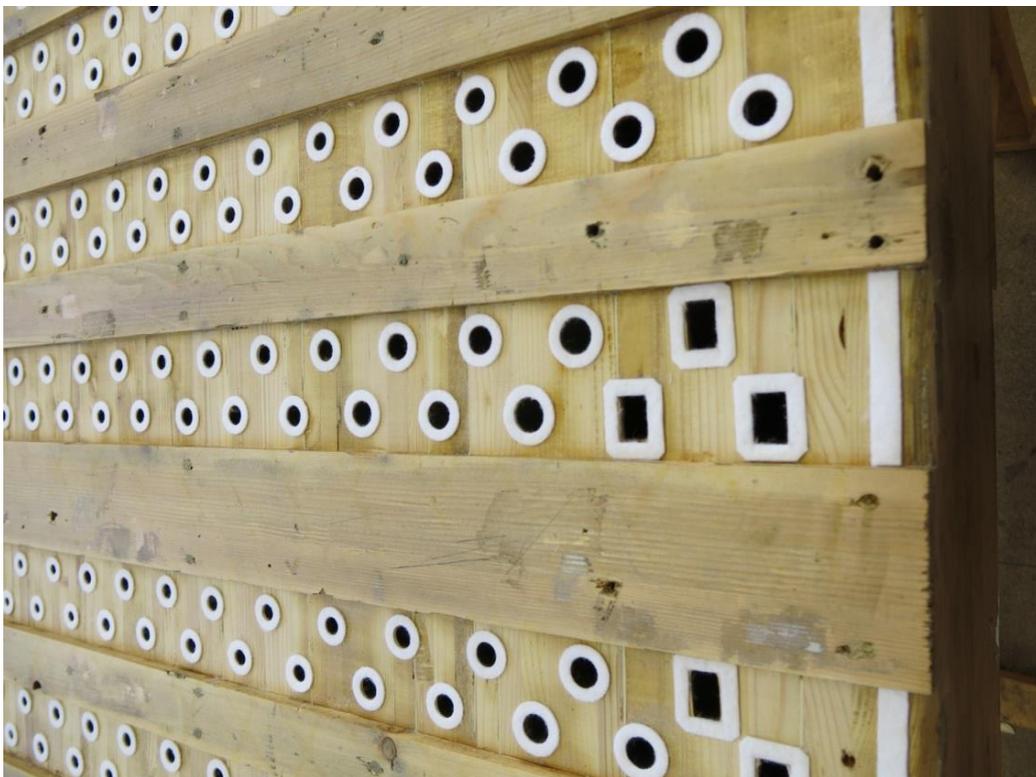
*anstelle der betuchten Bahnen wurden Liegelindringe eingesetzt*

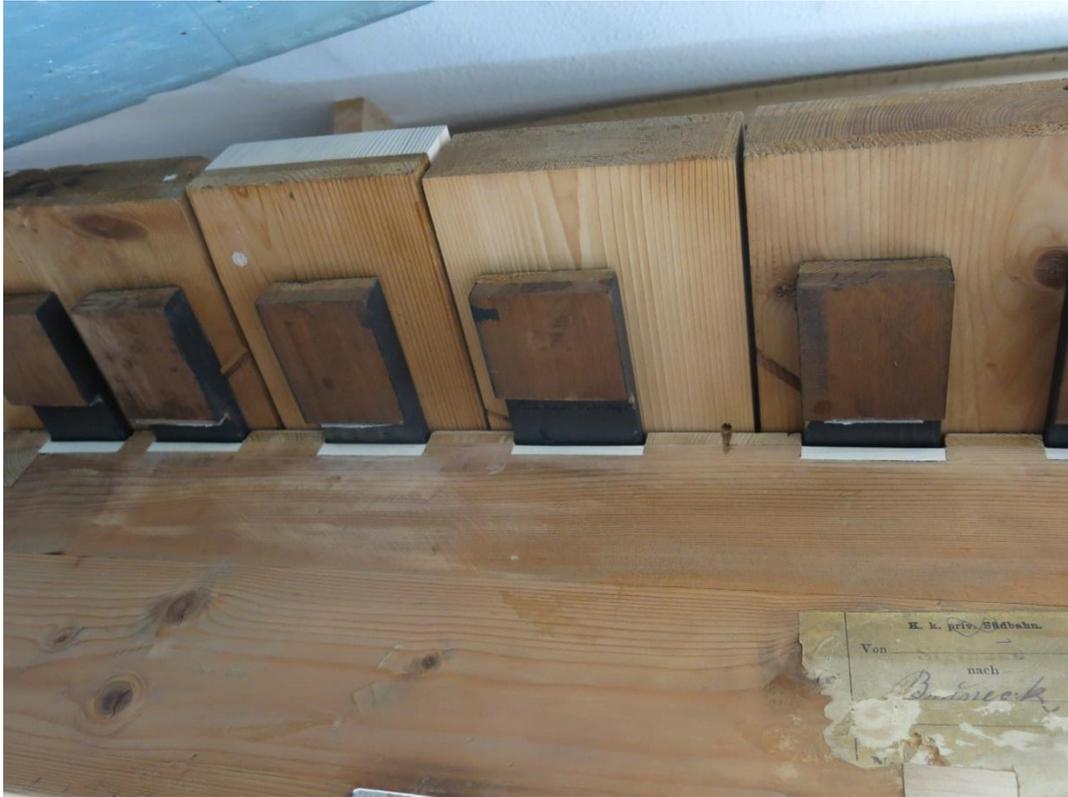
*die Schleifenanschlage muten begradigt werden, um einen sauberen Anschlag zu erhalten*

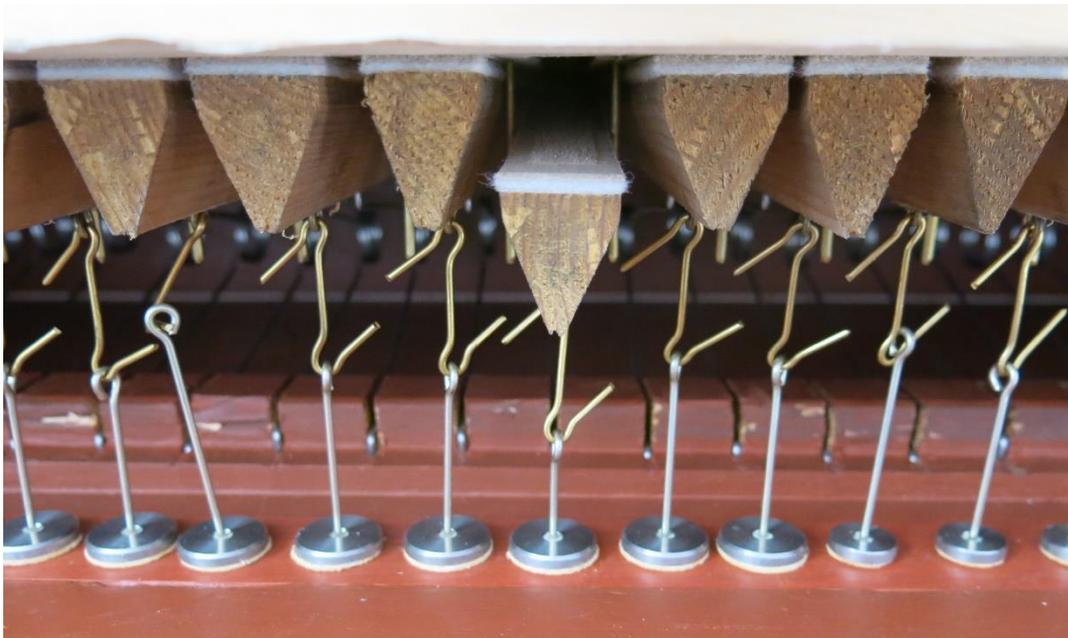
*die Ventile wurden neu beledert, neue Edelstahlscheiben, neue Ventilanhanger  
und neue Federn sorgen fur die storungsfreie Funktion*

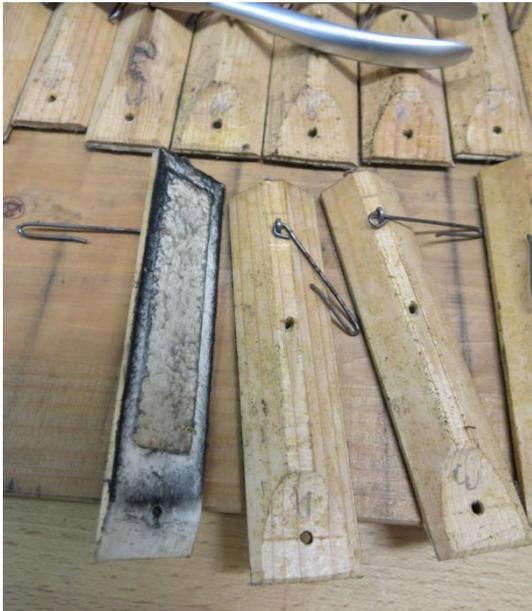
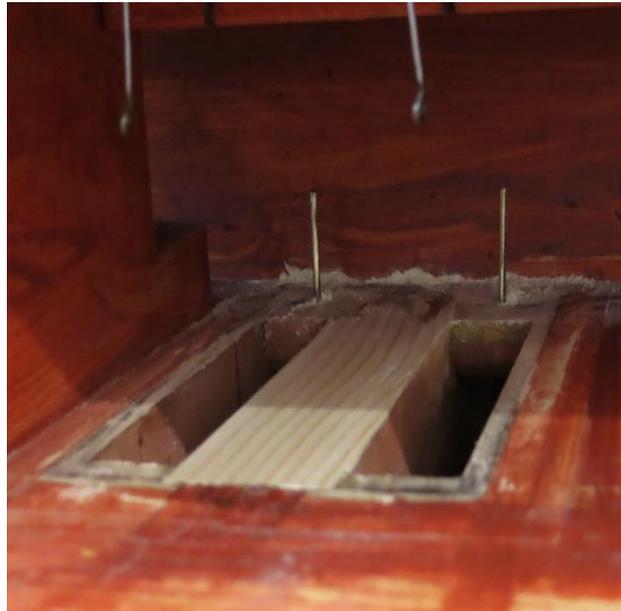
*die Ventilbeläge wurden erneuert, Unebenheiten in den Windladen wurden aufgefüllt*

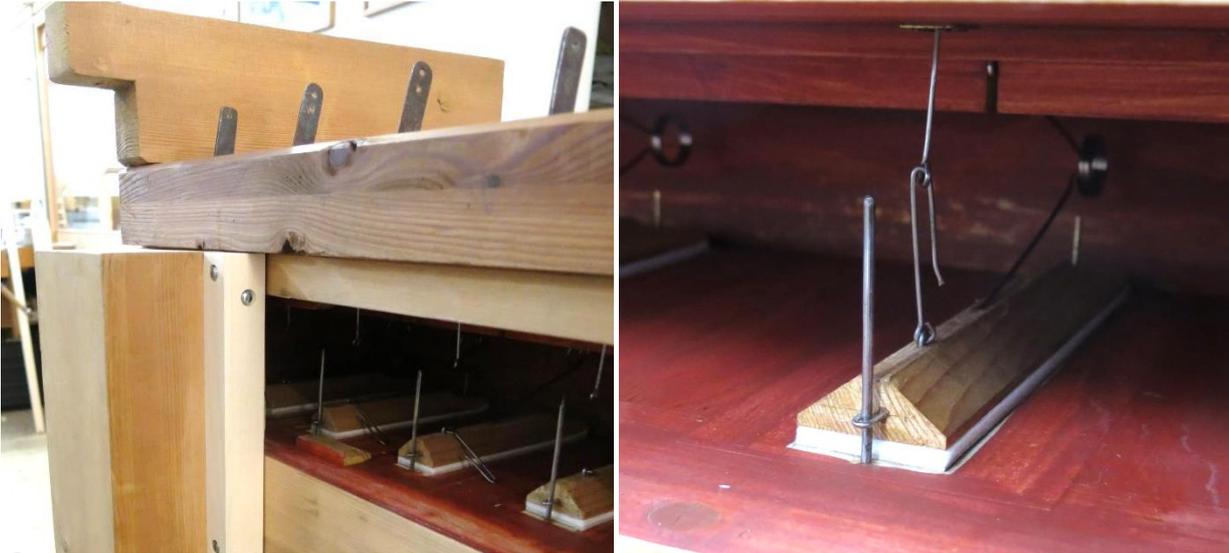
*Ventile wurden neu beledert, Drahnte gereinigt und Federn ausgewechselt*

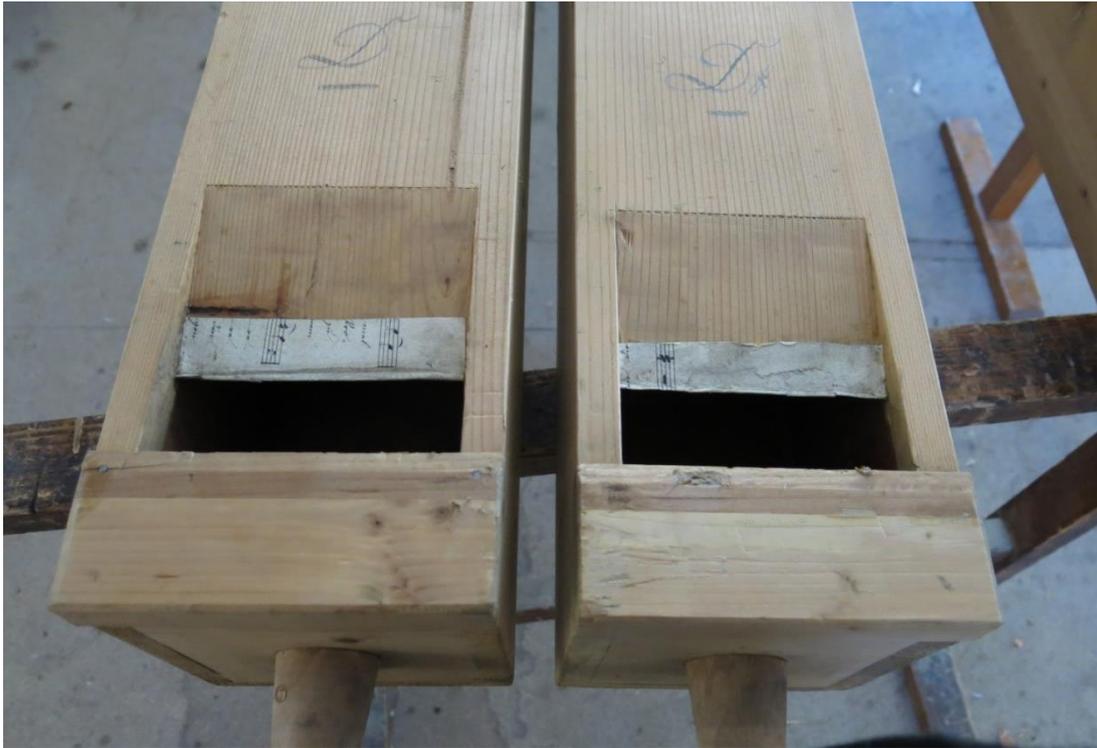
die Aufschnitte waren durch Papierstreifen erniedrigt, was jedoch nicht dauerhaft funktioniert

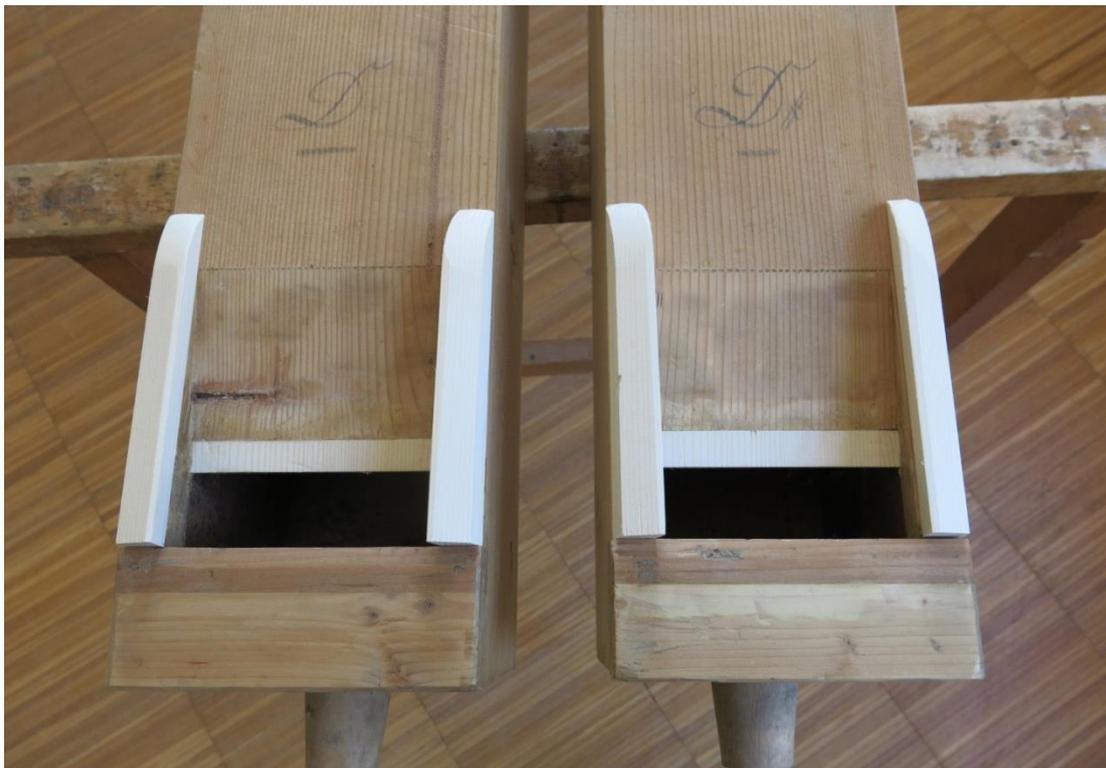
*...daher wurden diese mit Holz abgesenkt und so ist eine stabile Intonation möglich*

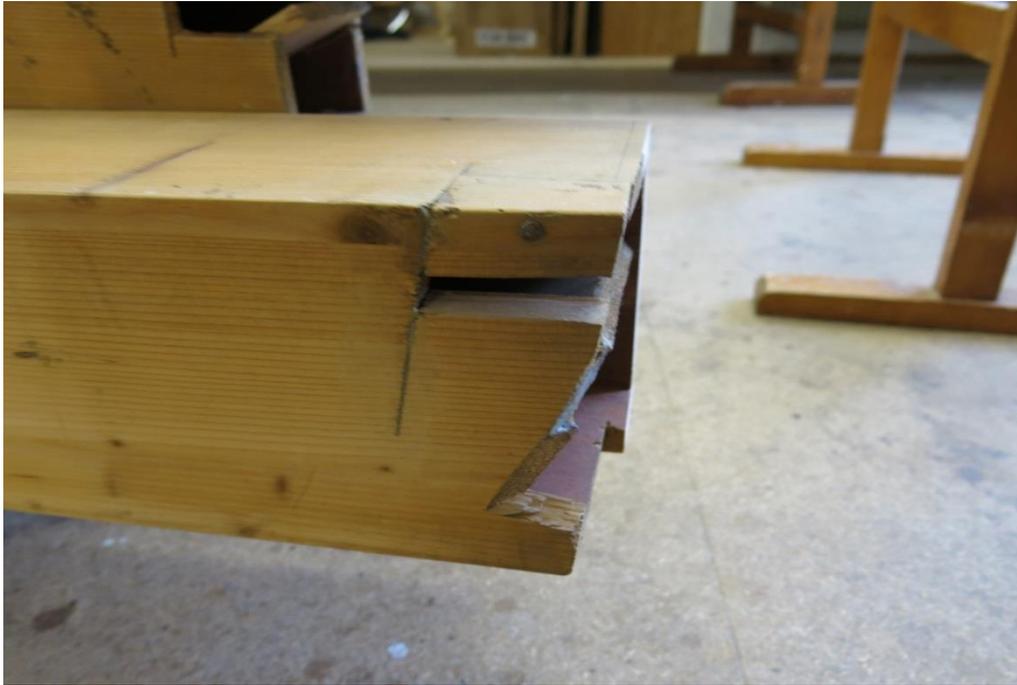
*Alle Holzpfeifen hatten zahlreiche Einschnitte und Fehlstellen an den Mündungen*

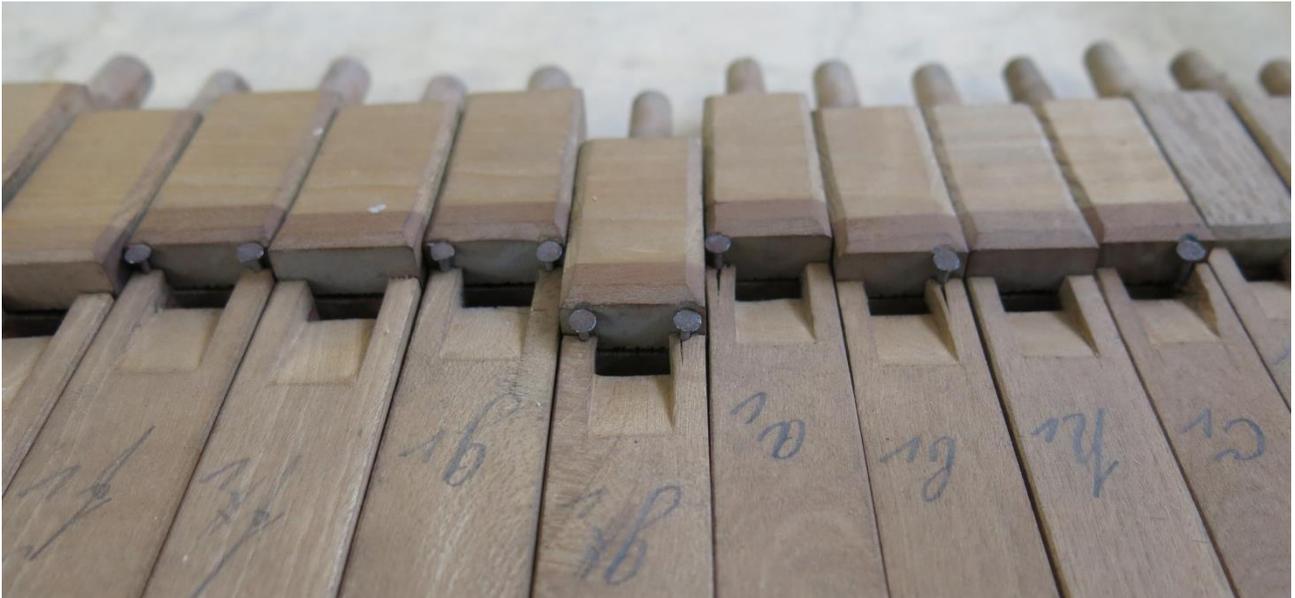
*bei Flöte 4' waren sämtliche Vorschläge abgesprungen und mit Nägeln fixiert,*

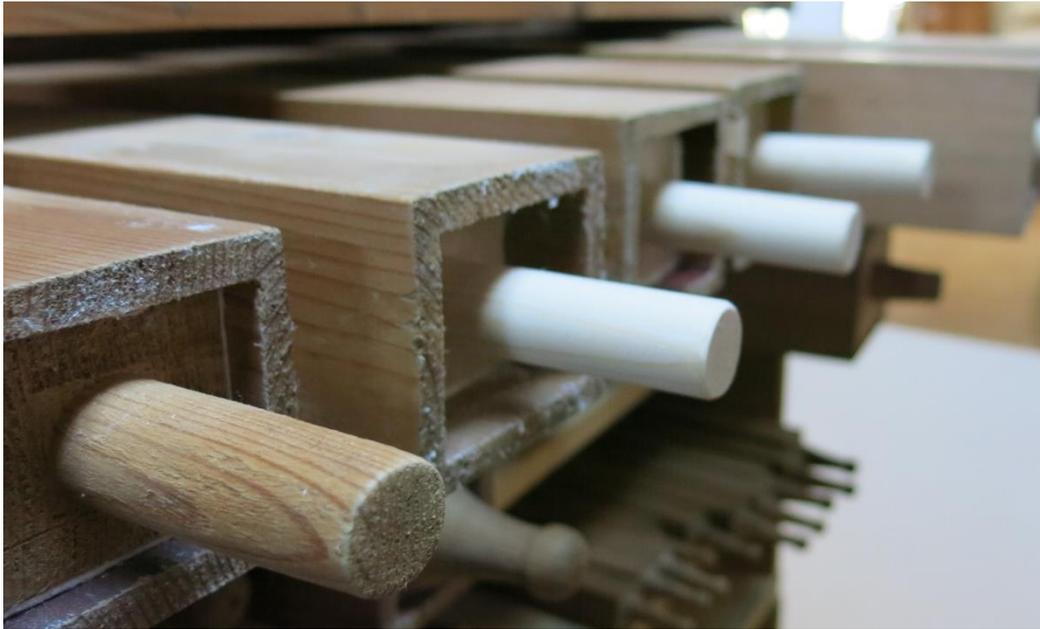
*Deckelgriffe wurden baugleich rekonstruiert*

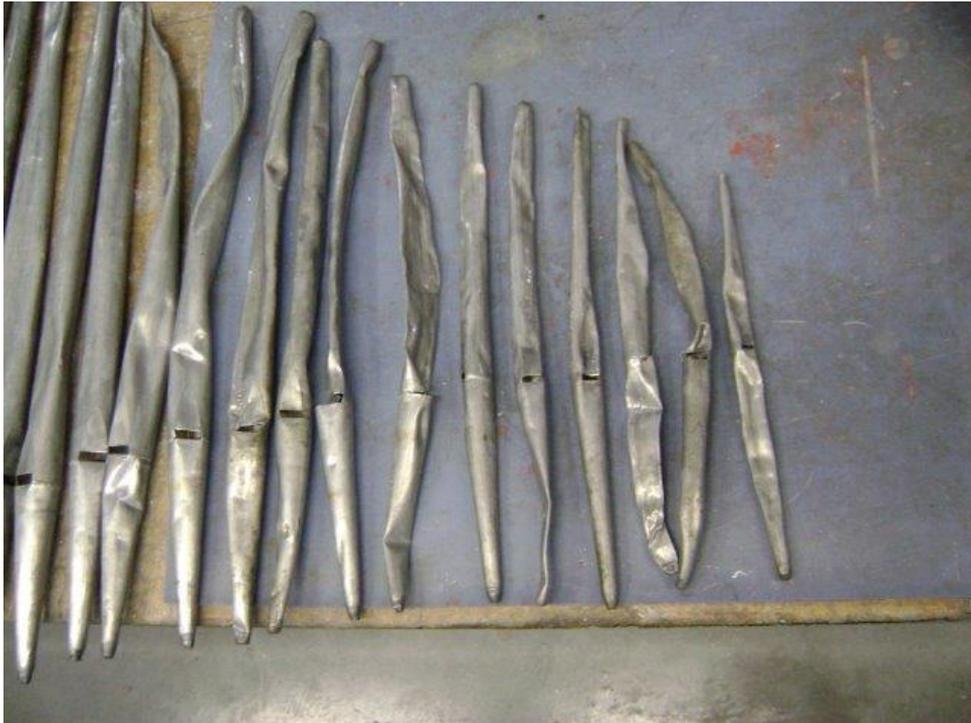
*Mitunter die schlimmsten Pfeifen, Spitzdulzian 4' vom Hauptwerk,  
Sie waren auf dem Dachboden des Pfarrhauses "gelagert"*

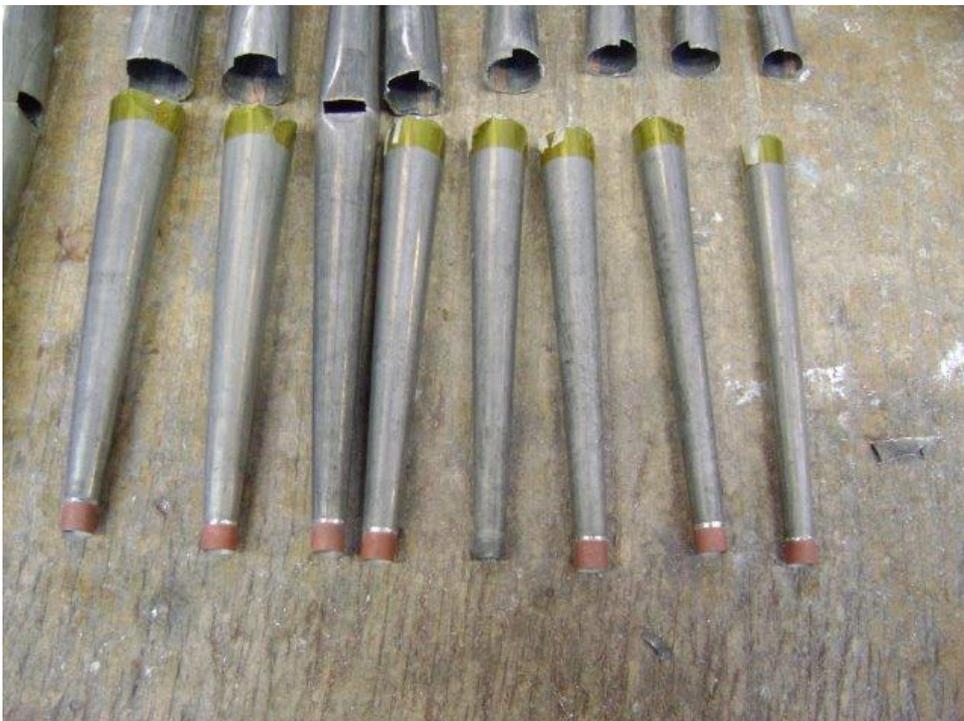
*Viele Fußspitzen wurden erneuert und zahlreiche Pfeifen  
mußten an der Rundnaht zerlegt werden*

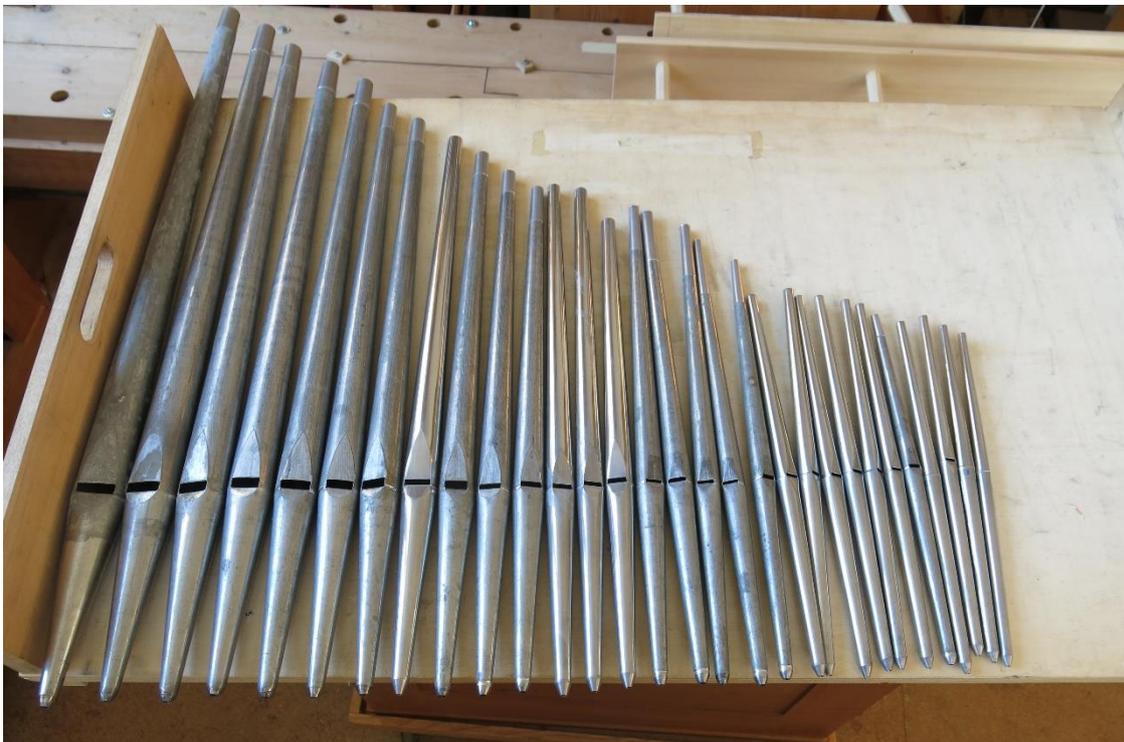
*die Dulzianpfeifen im Diskantbereich mit den ergänzten Pfeifen*

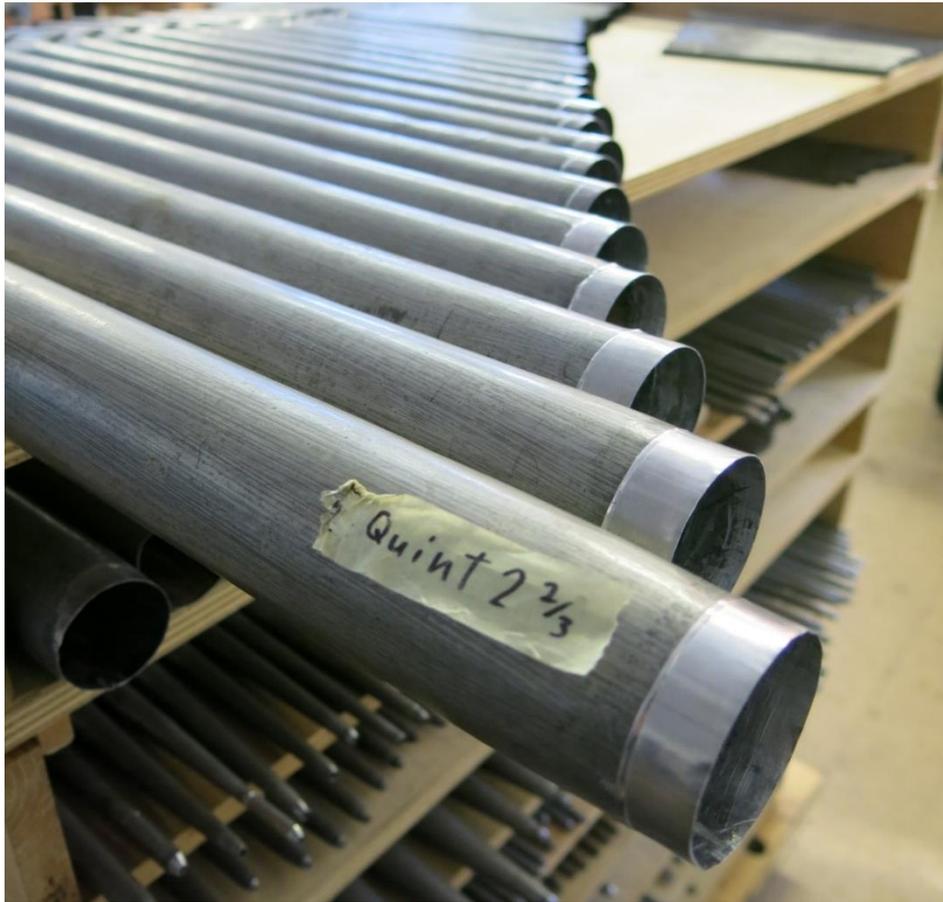
*viele Pfeifen speziell in der tiefen Lage wurden angelängt  
da diese an den Mündungen stark zgedrückt waren*

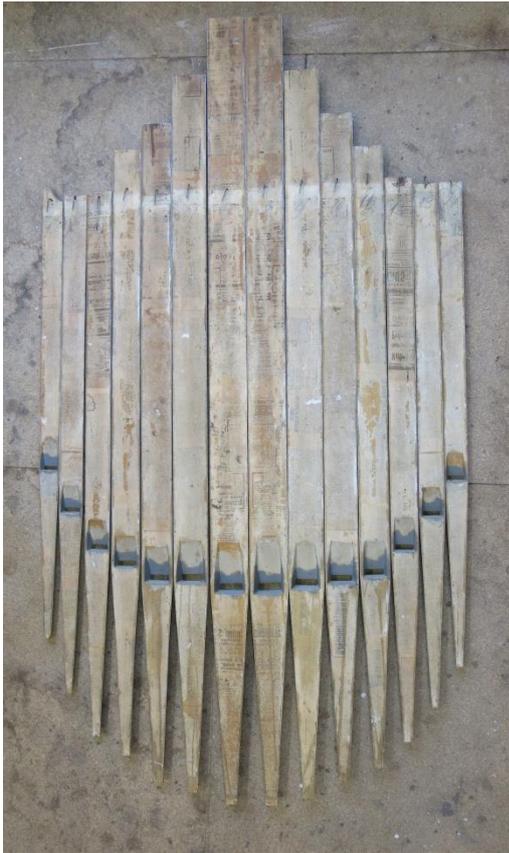
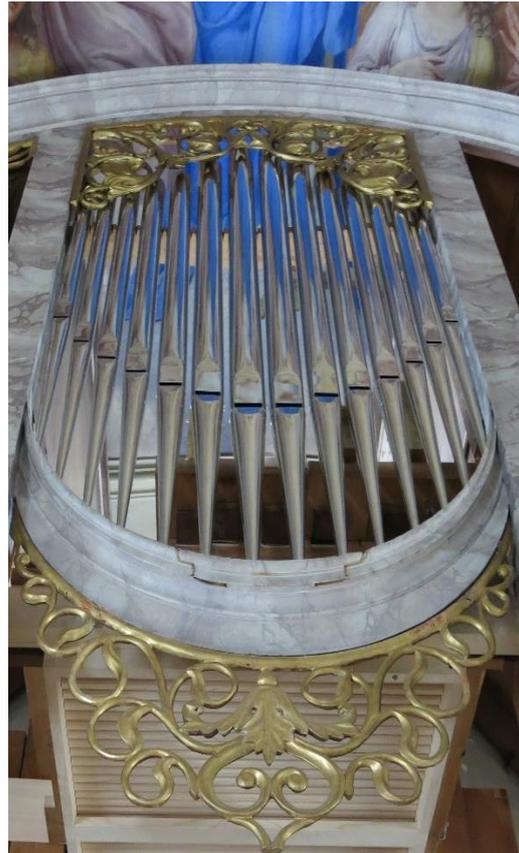
*das Obere Pfeifenfeld war mit Holztrappen ausgestattet, auch hier kommen wieder Zinnpfeifen zum Einsatz, die neuen stummen Zinnpfeifen im Bild rechts*

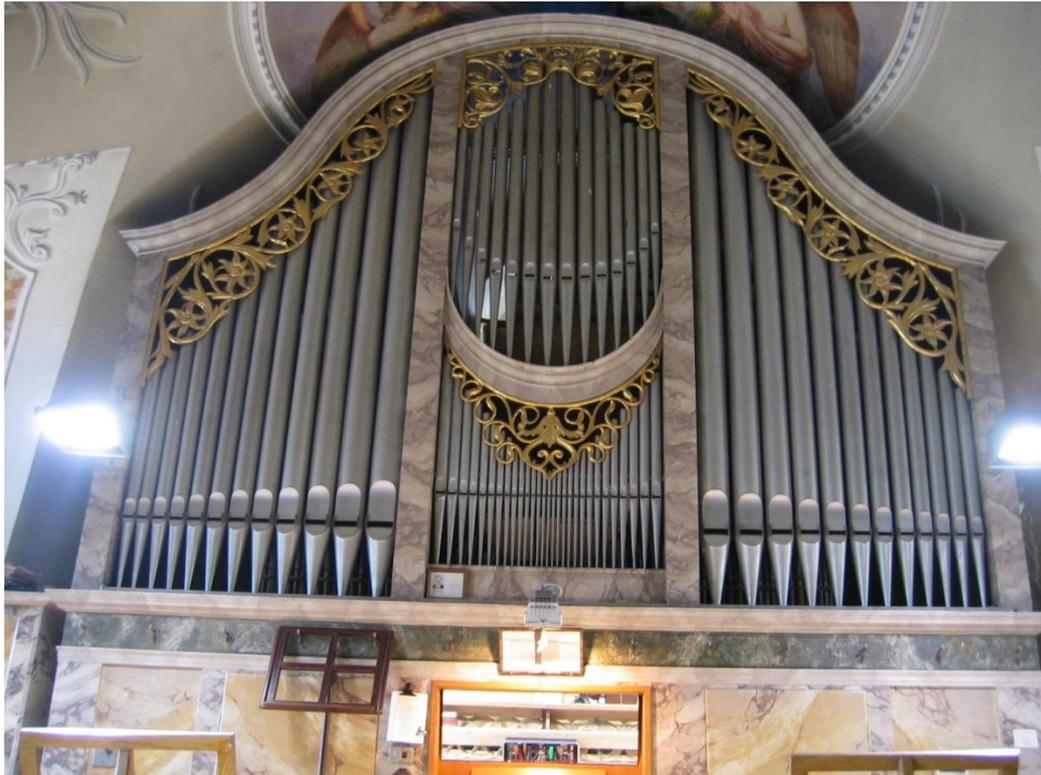
*der Prospekt mit den Zinkpfeifen oben...*

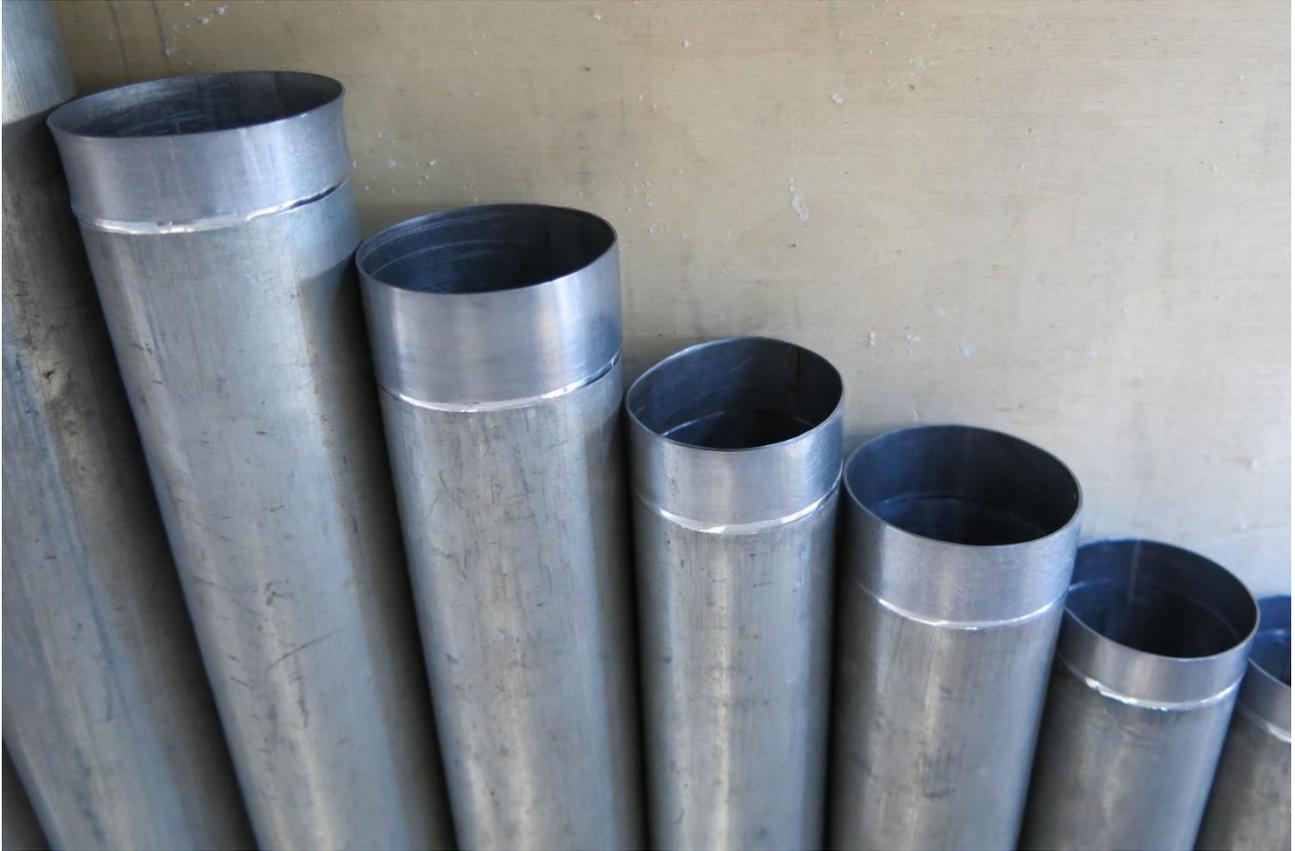
*angelängte Pfeifen*

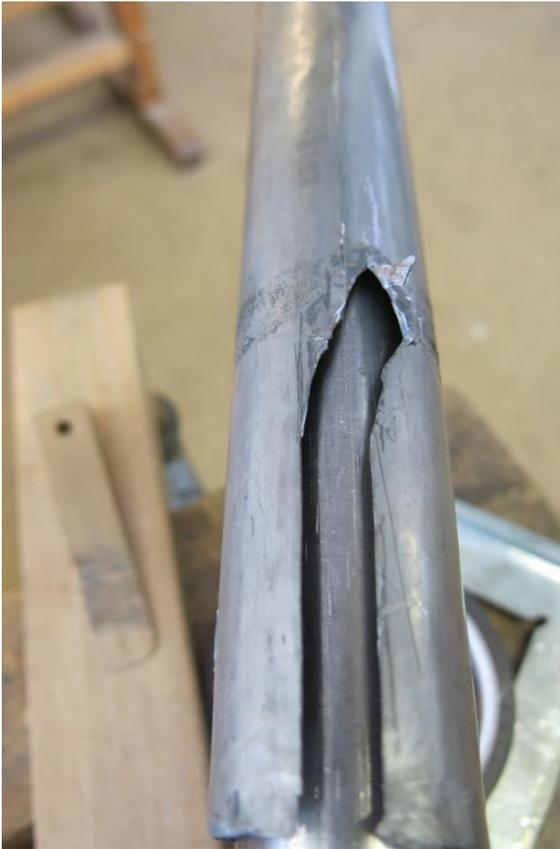
*verlaufene Stimmrollen wurden durch das Einsetzen von Fenstern wieder in Form gebracht*

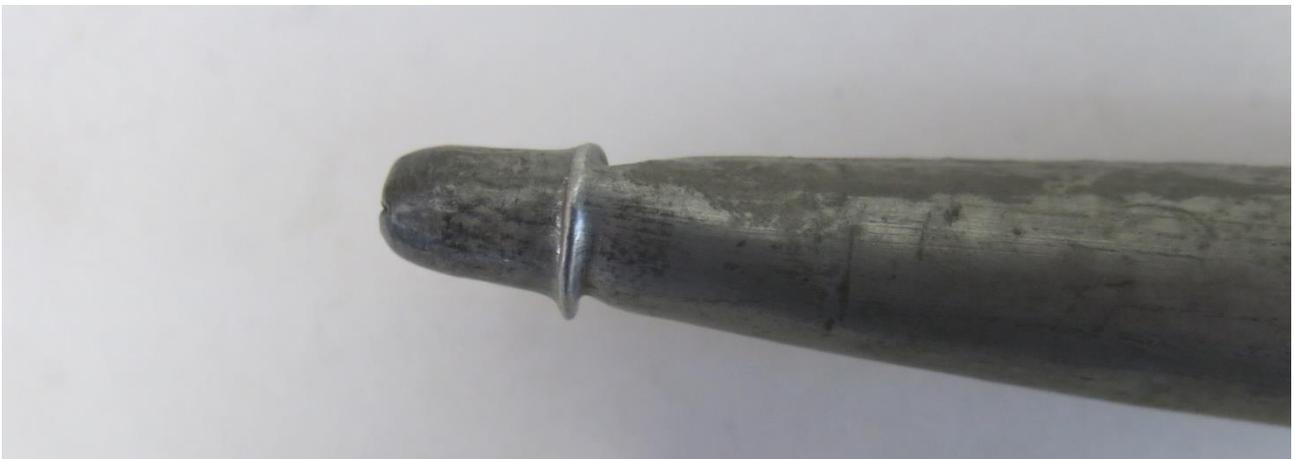
*ingesunkene Fußspitzen wurden ausgetrieben und bei zu schwachem Material erneuert*

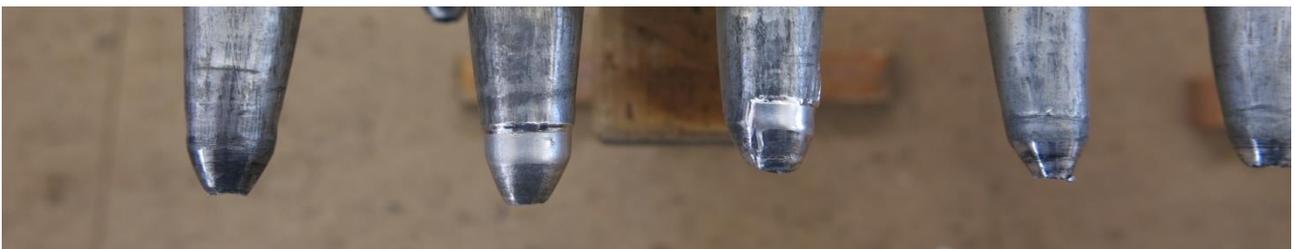
*...und die neu angesetzten Fußspitzen*

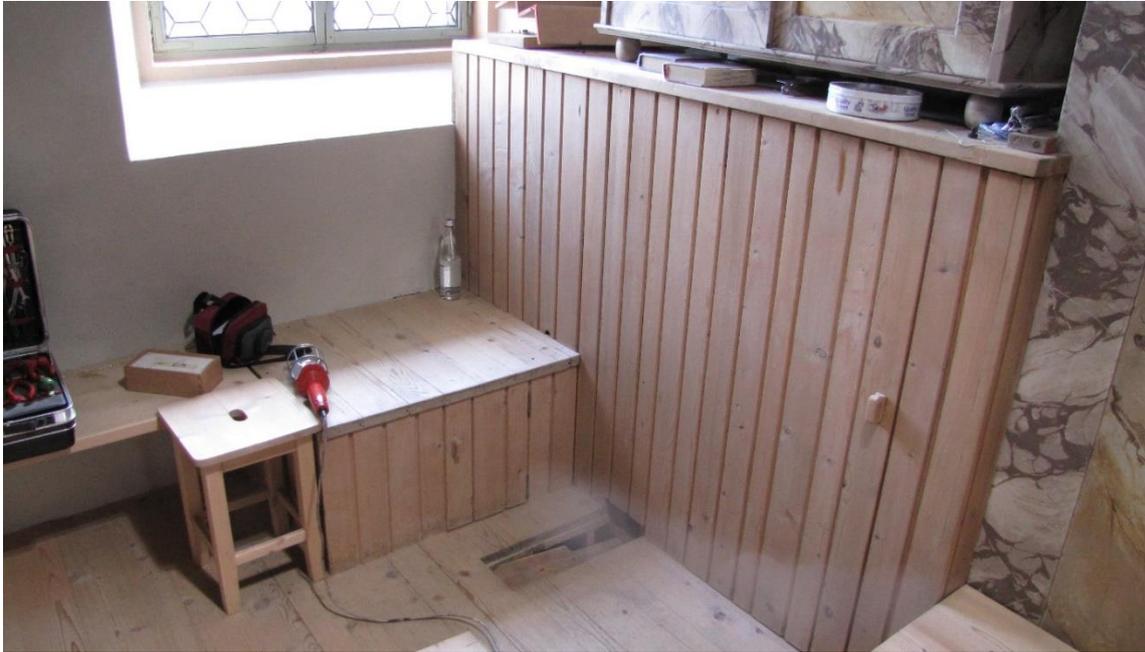
*der alte Balgverschlag*

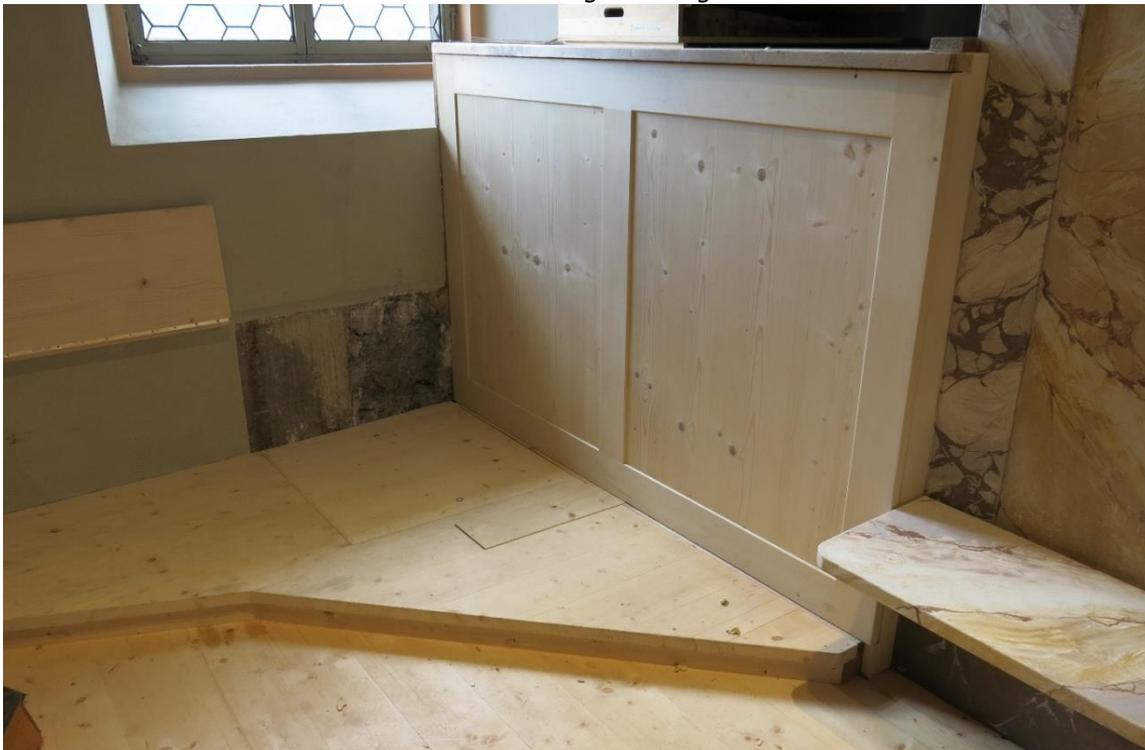
*..und hier die neue Verkleidung, auch der Motor wurde direkt im Boden versenkt*
