# Dokumentation

## der Restaurierung der Orgel in der Pfarrkirche Maria vom Guten Rat in Enneberg

**Josef Aigner 1855 / Franz (II) Reinisch 1886**

Deutschnofen, November 2020

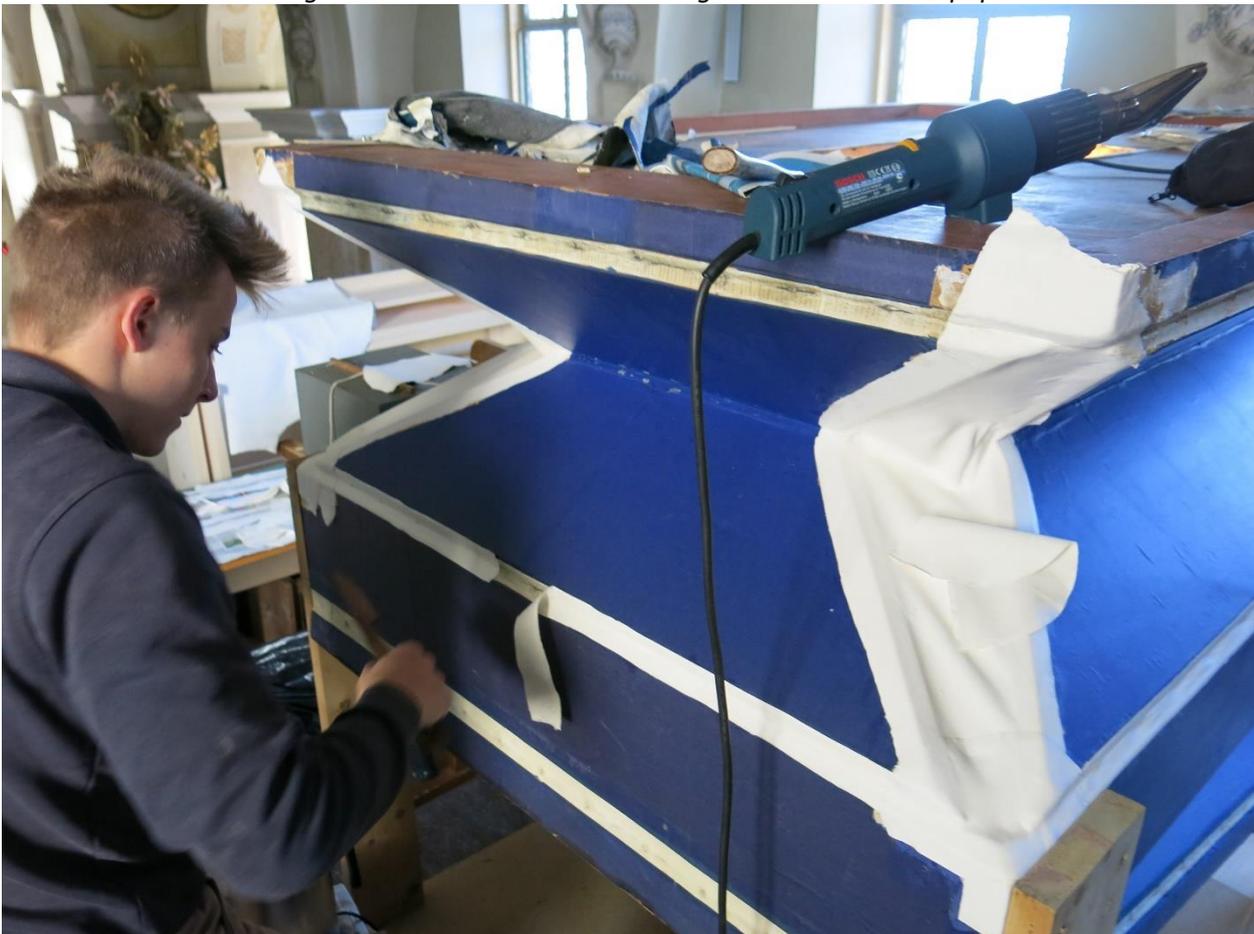
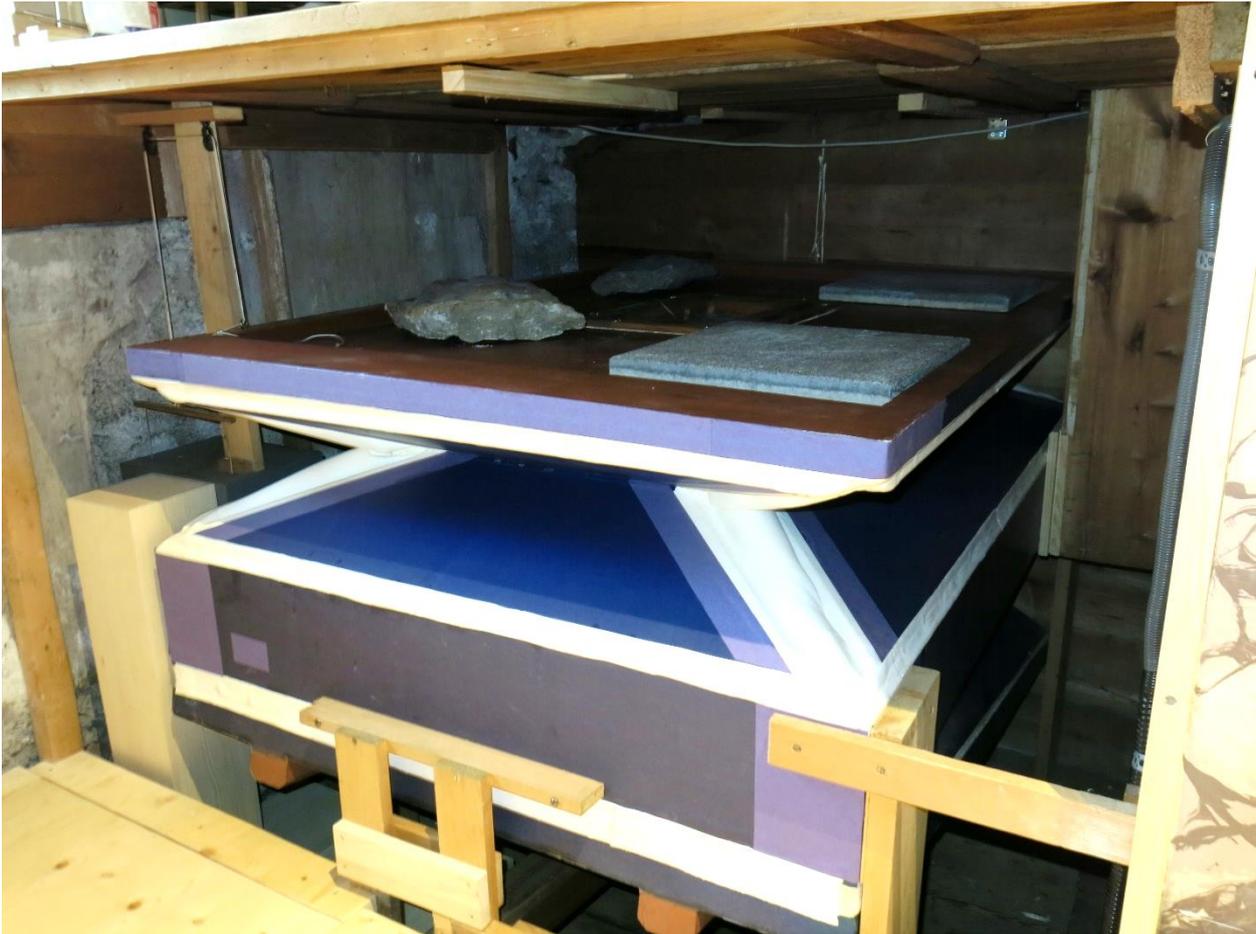
*der eingebaute Balg*

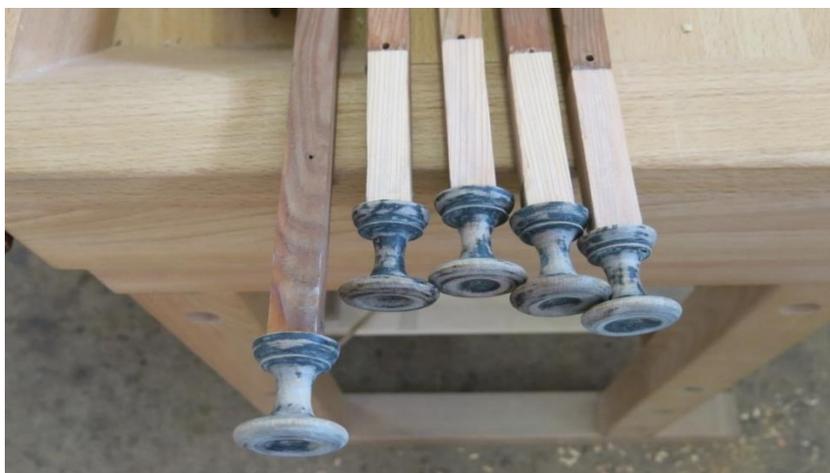
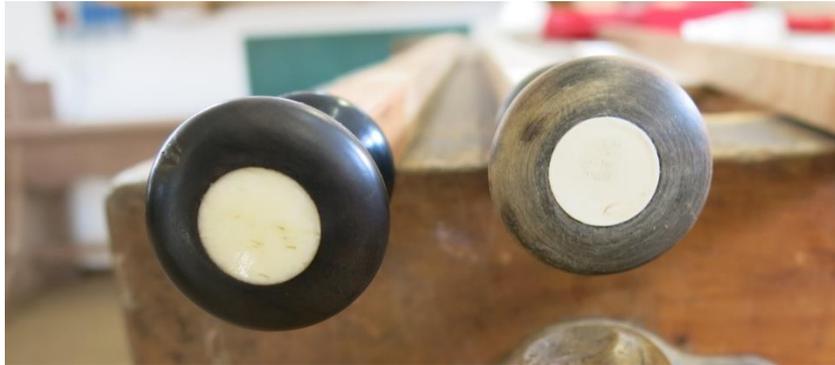
*mehrere Beineinsätze mußten ersetzt werden, alle Knöpfe wurden poliert*

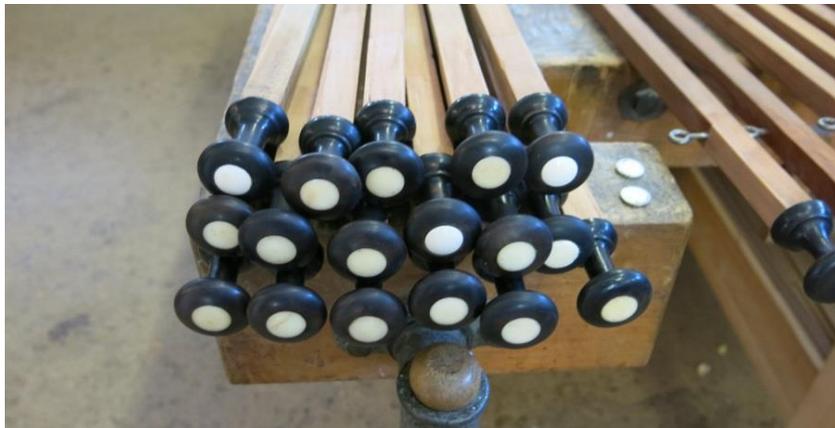
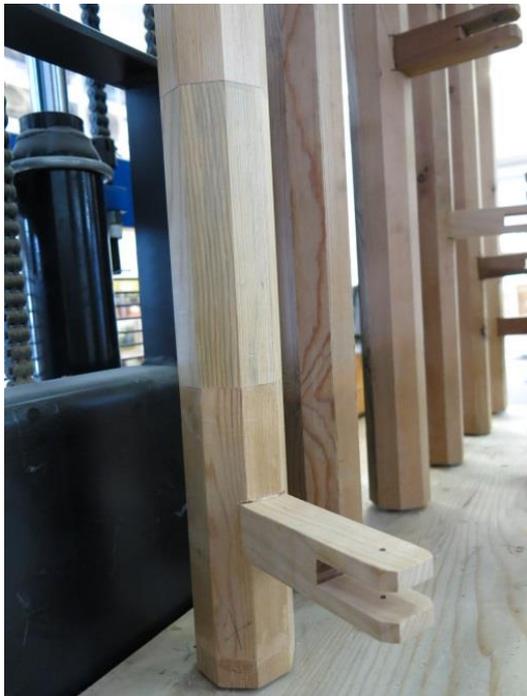
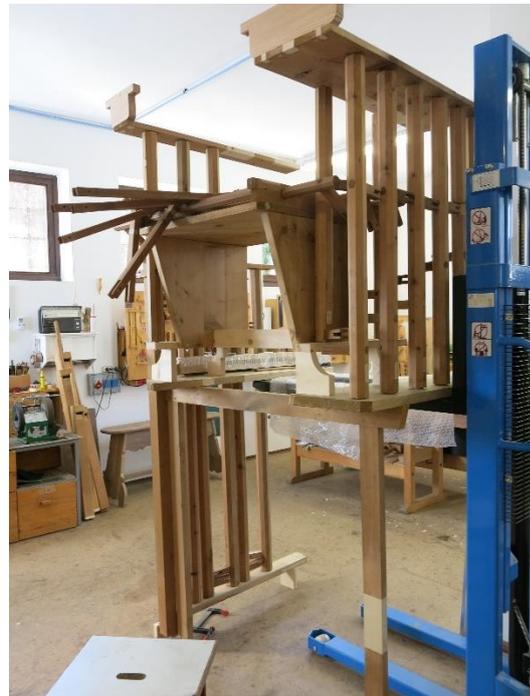
*die Registerwellen mußten teilweise abgeschnitten,  
andere angelängt und neue Zapfen eingesetzt werden*

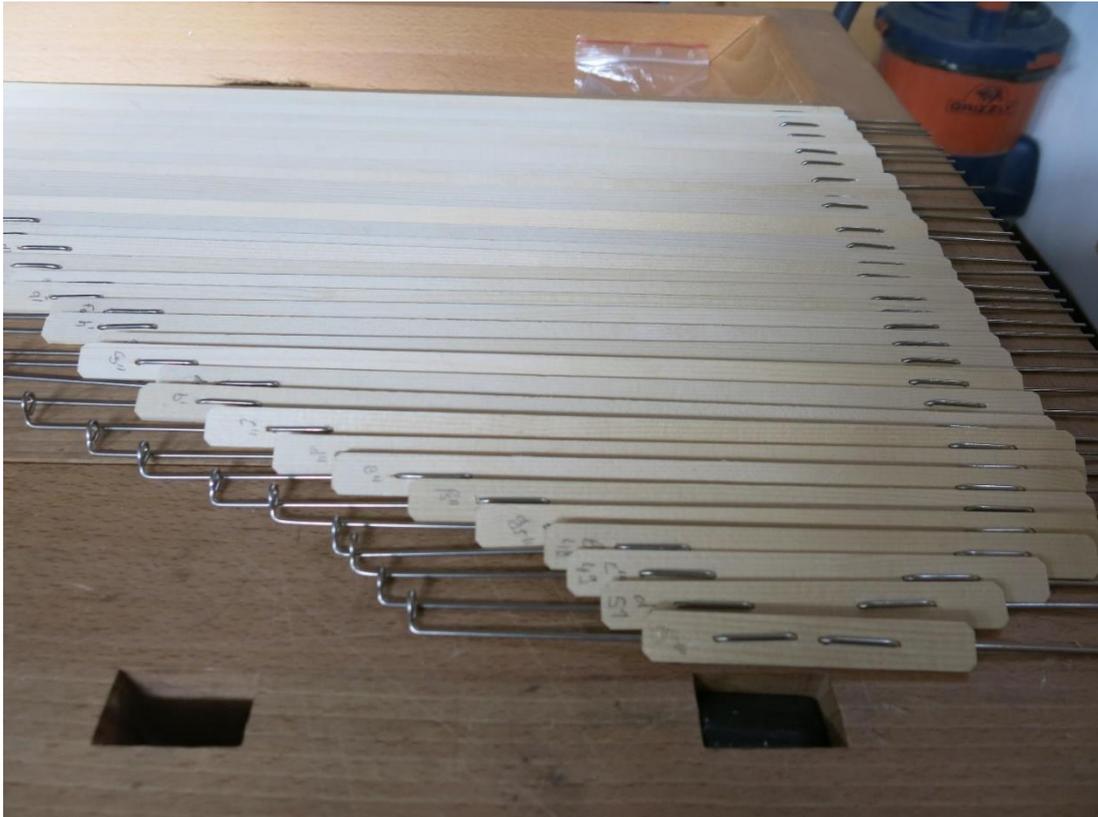
*die neuen Abstrakten, welche zu den Tasten des Hauptwerkes gehören*

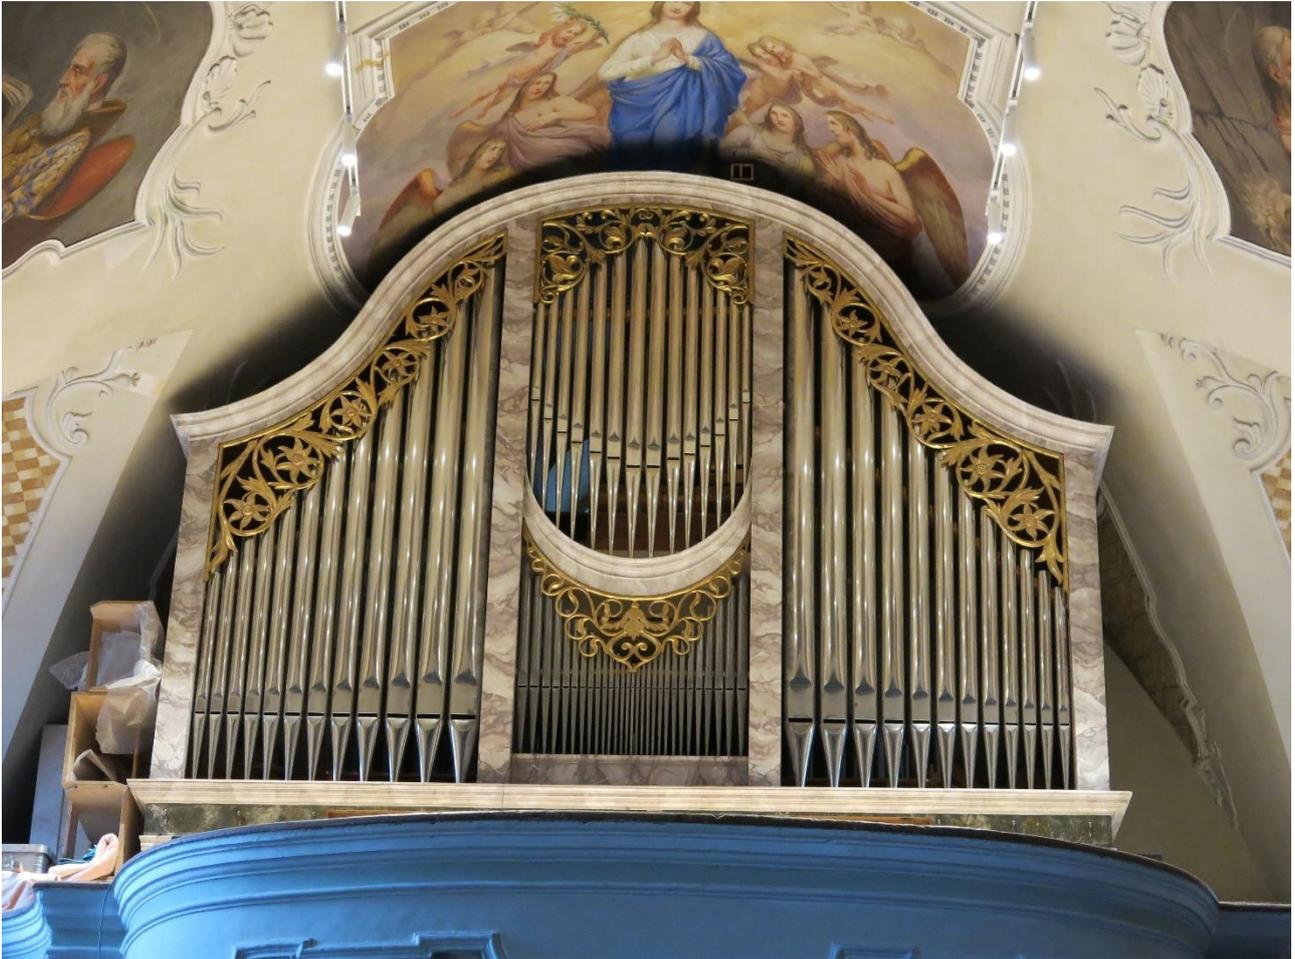
### 3.13. Einbau von 25 +14 neuer Prospekt Pfeifen aus Zinn (85)

*Der Einbau der neuen Prospekt Pfeifen wurde unter Punkt 3.5 und 3.6 beschrieben*
